## Schulanlage Stägenbuck, Dübendorf - Primarschule

### Bericht zur Überprüfung der Erdbebensicherheit

30. August 2019

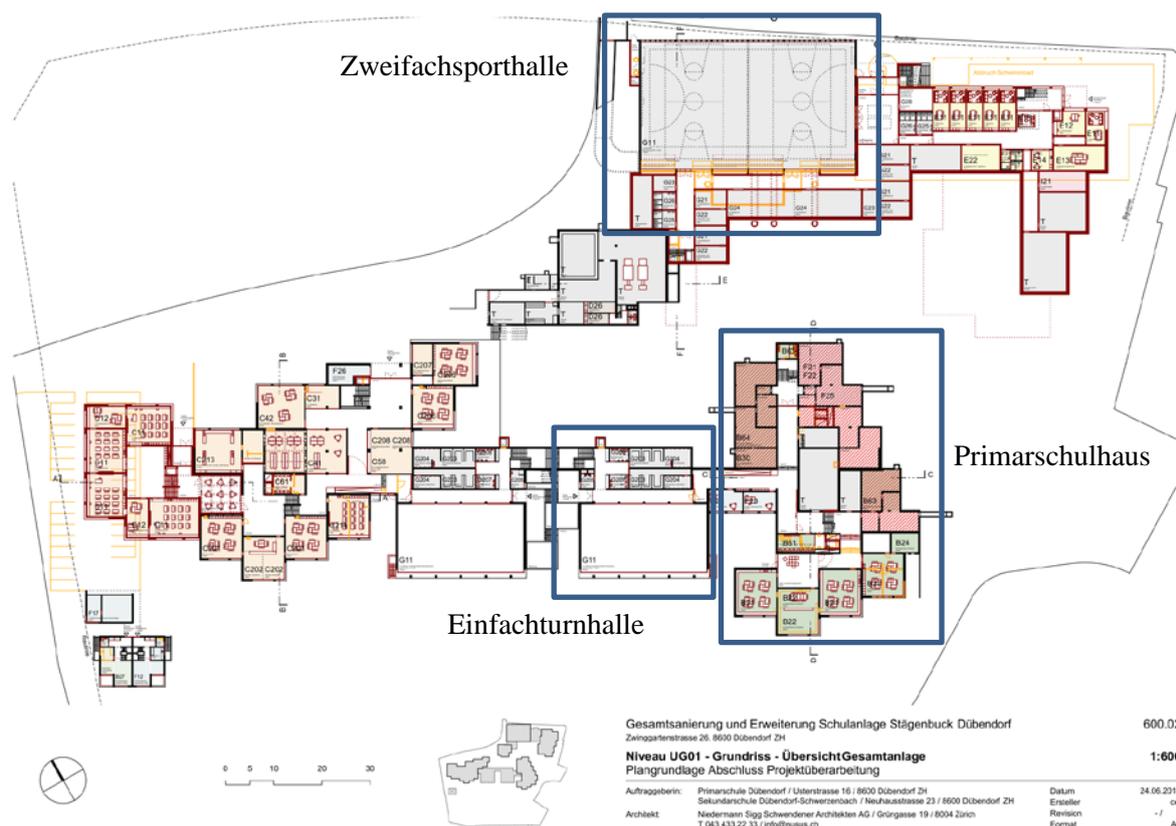
Abb. 4.1: Übersicht der Schulanlage Stägenbuck mit den untersuchten Gebäuden

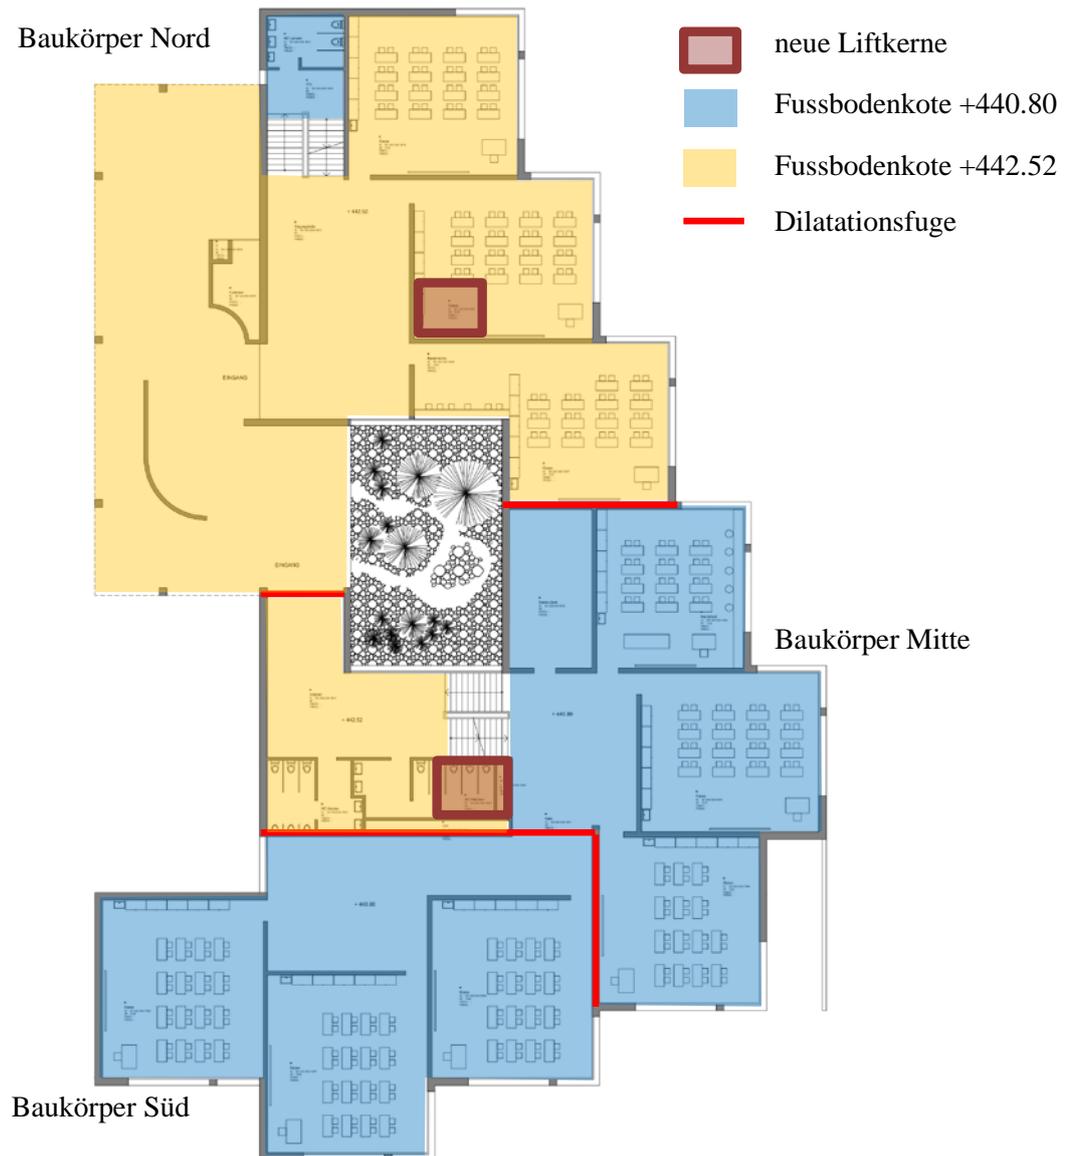
Die Abtragung horizontaler Lasten erfolgt ausschliesslich über Mauerwerkstragwände in die Foundation bzw. im Nordbereich über die Stahlbetonwände des UG in die Foundation. Die Lastabtragung erfolgt kleinräumig über die angrenzenden tragenden Wände.

Abb. 4.2: Grundriss des Erdgeschosses des Bestandes mit Mauerwerkswänden, Dilatationsfugen und verschiedene Deckenkoten

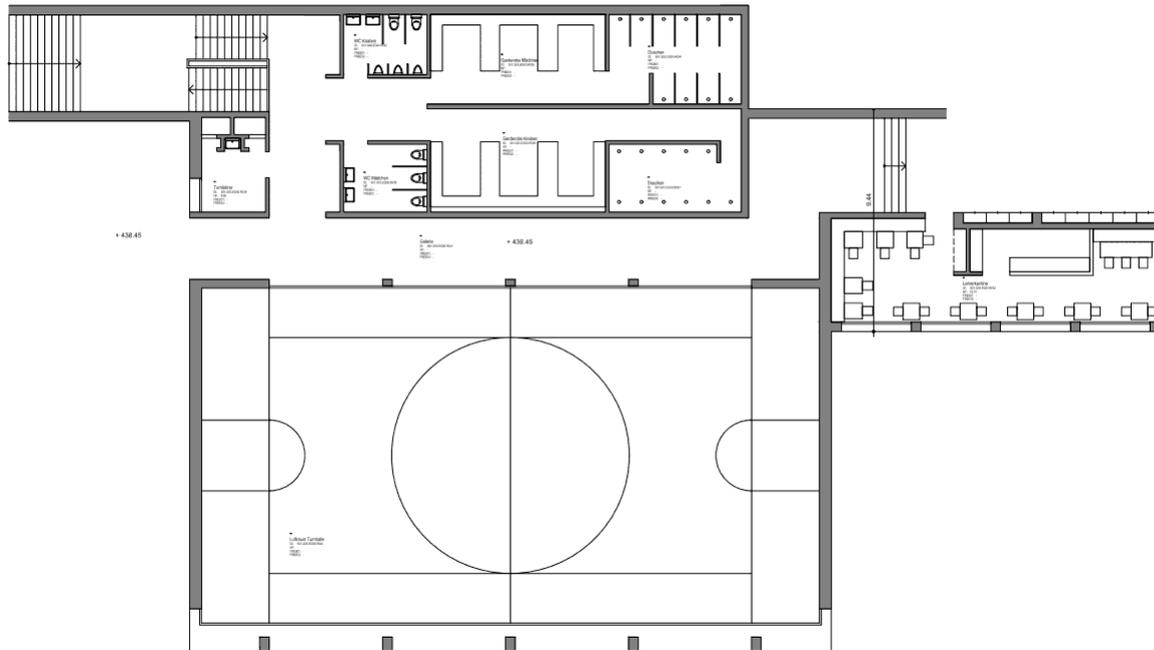
Die Abtragung horizontaler Lasten erfolgt über Stahlbetontragwände in die Fundation.

Abb. 4.3: Grundriss Bestand im 1. UG der Einfachturnhalle mit allen tagenden Wände in Stahlbeton

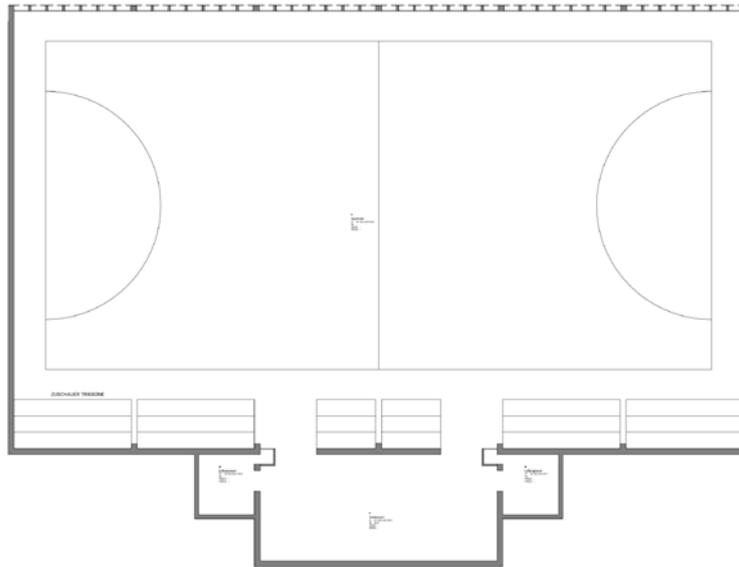
Die Abtragung horizontaler Lasten erfolgt in Querrichtung über Stahlbetontragwände in die Fundation. In Längsrichtung werden die Lasten über die Fensterstützen auf Schub und Biegung sowie über die Stirnwände über Plattenbiegung abgetragen.

Abb. 4.4: Grundriss Bestand im 1. UG der Zweifachsporthalle mit allen tragenden Wände in Stahlbeton

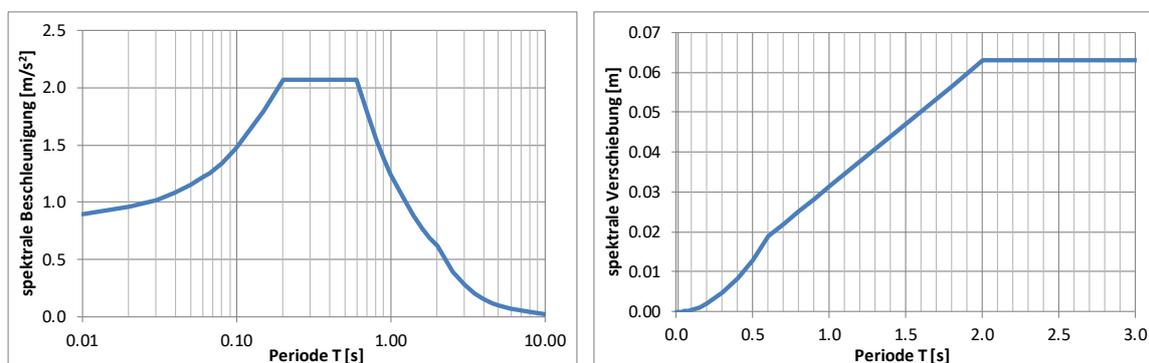
Abb. 5.1: elastische Antwortspektren: links der horizontalen Beschleunigung und rechts der Verschiebung recht ( $a_{gd} = 0.6 \text{ m/s}^2$ ), BGK C ( $S = 1.15$ ), BWK II ( $\gamma_f = 1.2$ )

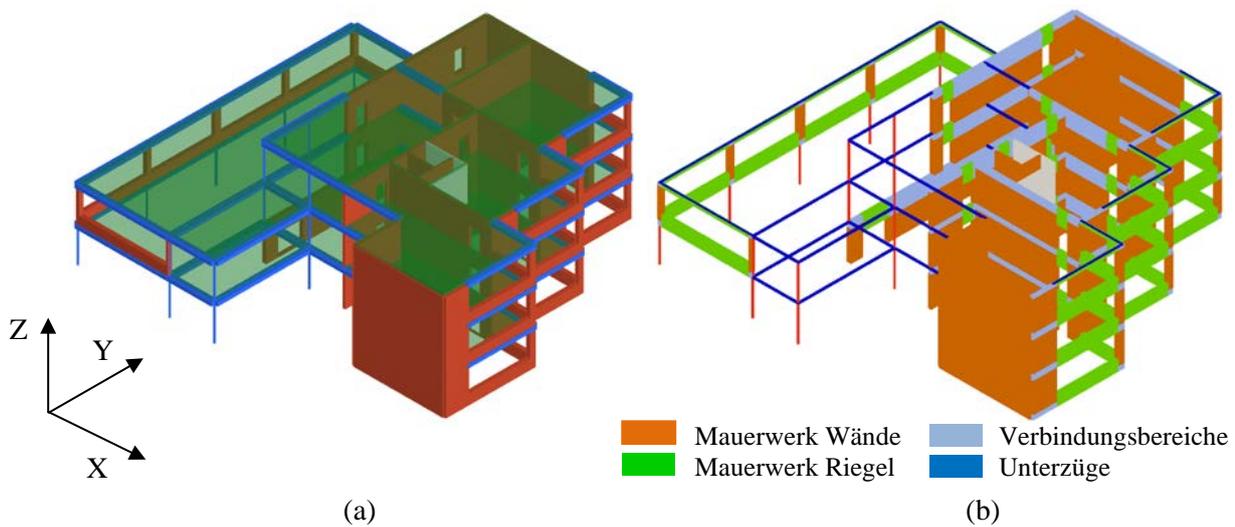
Abb. 7.1: Baukörper Nord: numerisches Modell im Programm 3Muri; a) Ansicht, b) Darstellung der Makroelemente des Tragwerksmodells

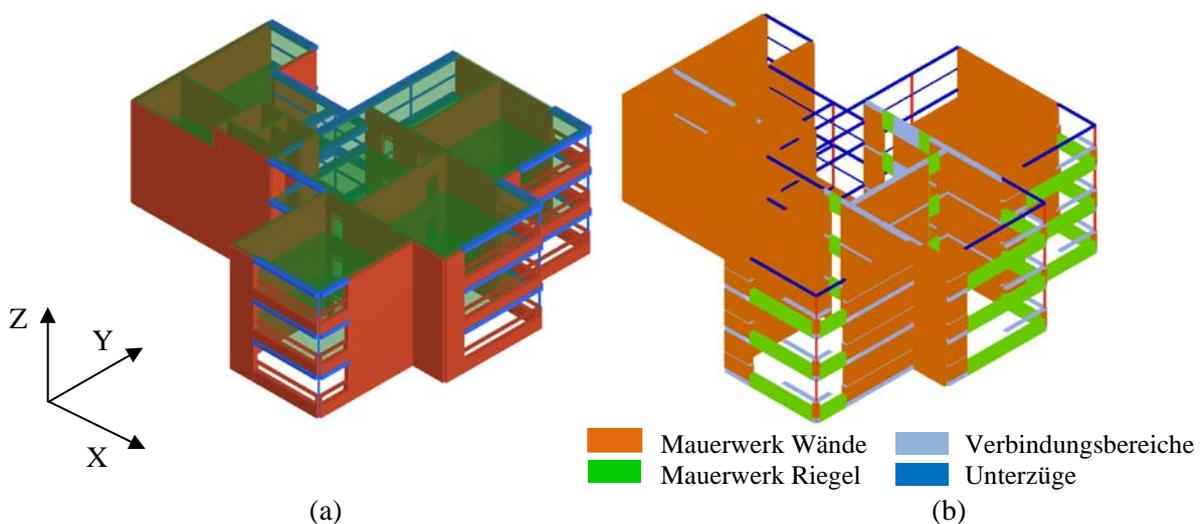
Abb. 7.2: Baukörper Mitte: numerisches Modell im Programm 3Muri; a) Ansicht, b) Darstellung der Makroelemente des Tragwerksmodells

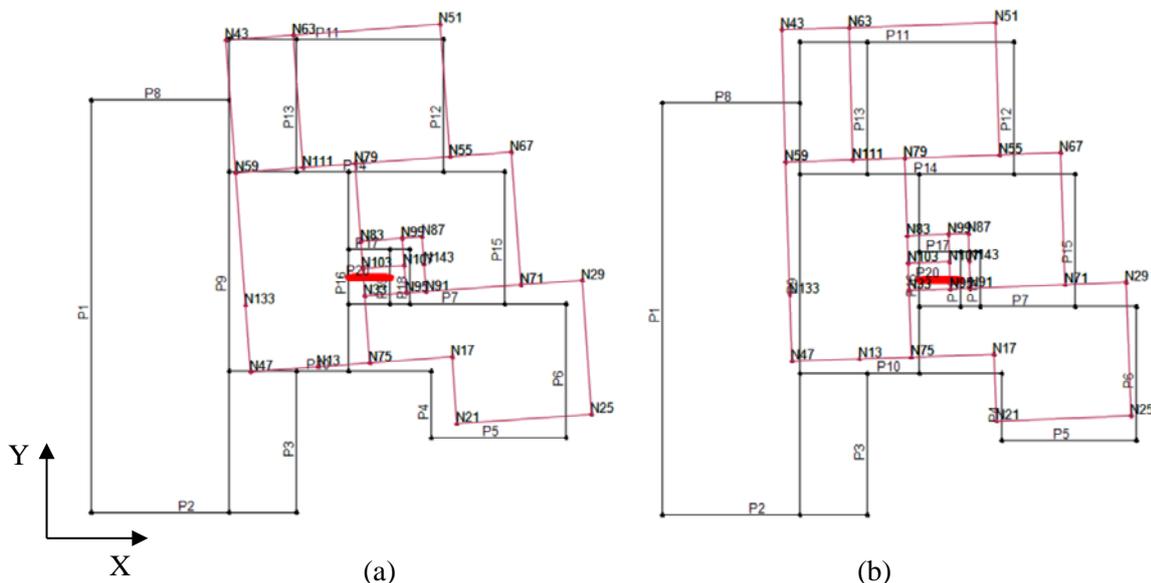
In Tab. 7.2 und Abb. 7.3 sind die wesentlichen Ergebnisse der modalen Analyse zur Untersuchung des Eigenschwingverhaltens von Baukörper Nord zusammengefasst. Es werden die ersten vier Eigenschwingformen und die zugehörige Massepartizipation aufgelistet. Die Bewegungen der Grundschwingformen in Längs- und Querrichtung im Grundriss sind in Abb. 7.3 dargestellt. Die ersten beiden Eigenschwingformen sind Bewegungen in Längs- und Querrichtung. Die dritte Eigenschwingform ist eine Torsionsschwingung. Die vierte Eigenschwingform ist eine Oberschwingung. Die Massepartizipation der ersten Eigenschwingformen ist hoch, so dass diese Schwingformen für die Erdbebenberechnung relevant sind. In der Push-Over-Analyse werden die Grundschwingformen für Längs-, Quer- und Torsionsbewegungen berücksichtigt, so dass diese Analyseverfahren die relevanten Gebäudebewegungen abdeckt. Die Eigenschwingperioden des Gebäudes liegen im Erwartungsbereich. Aufgrund der Anordnung der Aussteifungswände haben die Längs- und Querschwingung weitgehend gleiche Schwingperioden und einer verhältnismässig steifes Schwingverhalten.

Abb. 7.3: Baukörper Nord: Eigenschwingformen im Grundriss a) 1. Eigenform,  $T_1 = 0.18$  s, Längsschwingung; b) 2. Eigenform,  $T_2 = 0.14$  s, Querschwingung

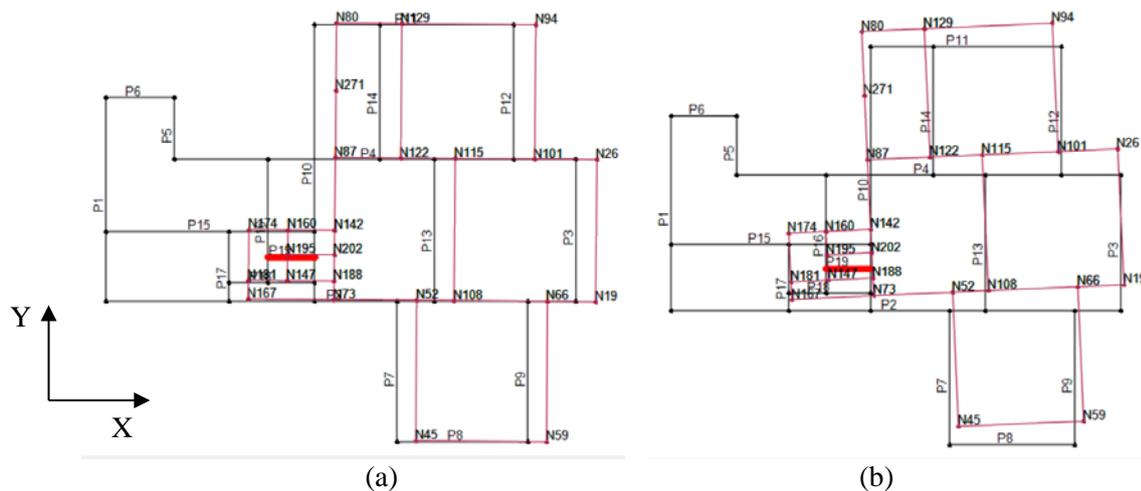
Abb. 7.4: Baukörper Nord: Eigenschwingformen im Grundriss a) 1. Eigenform,  $T_1 = 0.12$  s, Längsschwingung; b) 2. Eigenform,  $T_3 = 0.12$  s, Querschwingung

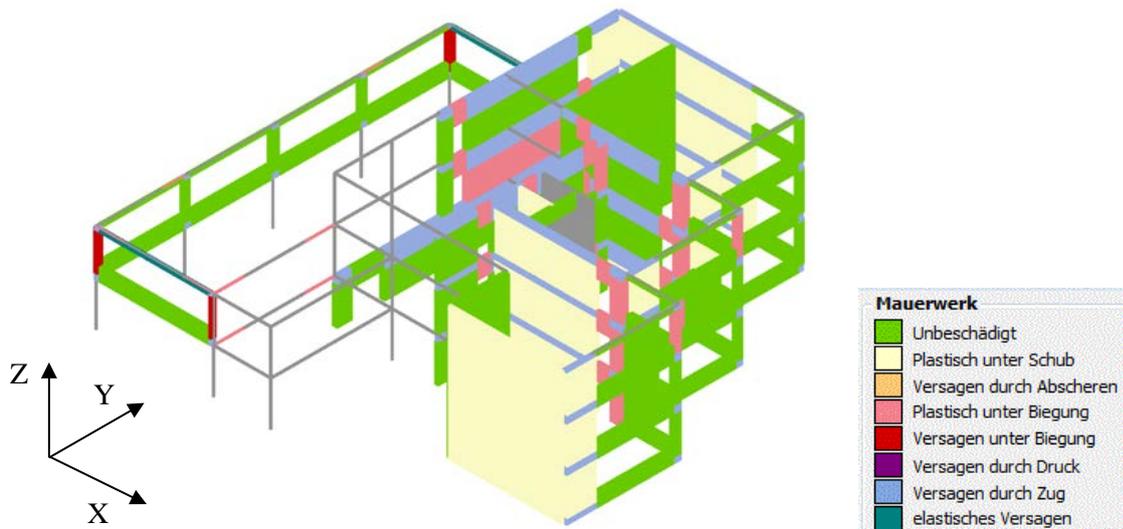
Abb. 7.5 und Abb. 7.6 zeigen die Detailergebnisse aus der 3Muri-Berechnung für den massgebenden Lastfall Nr. 13. Es ist der massgebende Versagenszustand des Gebäudes bzw. der massgebenden Wand mit der zugehörigen Push-Over-Kurve des Gebäudes dargestellt. Abb. 7.7 zeigt eine Zusammenfassung der Push-Over-Kurven im Beschleunigungs-Verschiebungs-Antwortspektrum (ADR-Spektrum) für die massgebenden Lastfälle der Push-Over-Analyse. Die beiden dargestellten Lastfälle mit Erdbebenanregung in X-Richtung und Y-Richtung zeigen ein vergleichbares Verhalten für ein verhältnismässig regelmässigen Tragwerk. Ferner ist an den Kurven ersichtlich, dass die Tragwände genügend Tragwiderstand und Tragreserven haben, so dass keine relevanten plastischen Schnittgrössenumlagerungen stattfinden. Die Mauerwerkswände verhalten sich weitgehend elastisch. Ferner ist das Tragverhalten aufgrund der Vielzahl der Tragwände sehr steif.

Abb. 7.5: Baukörper Nord: Endzustand des Tragwerks der Push-Over-Berechnung in 3Muri für die massgebende Lastfallkombination Nr. 13 mit Angabe der Versagenszustände

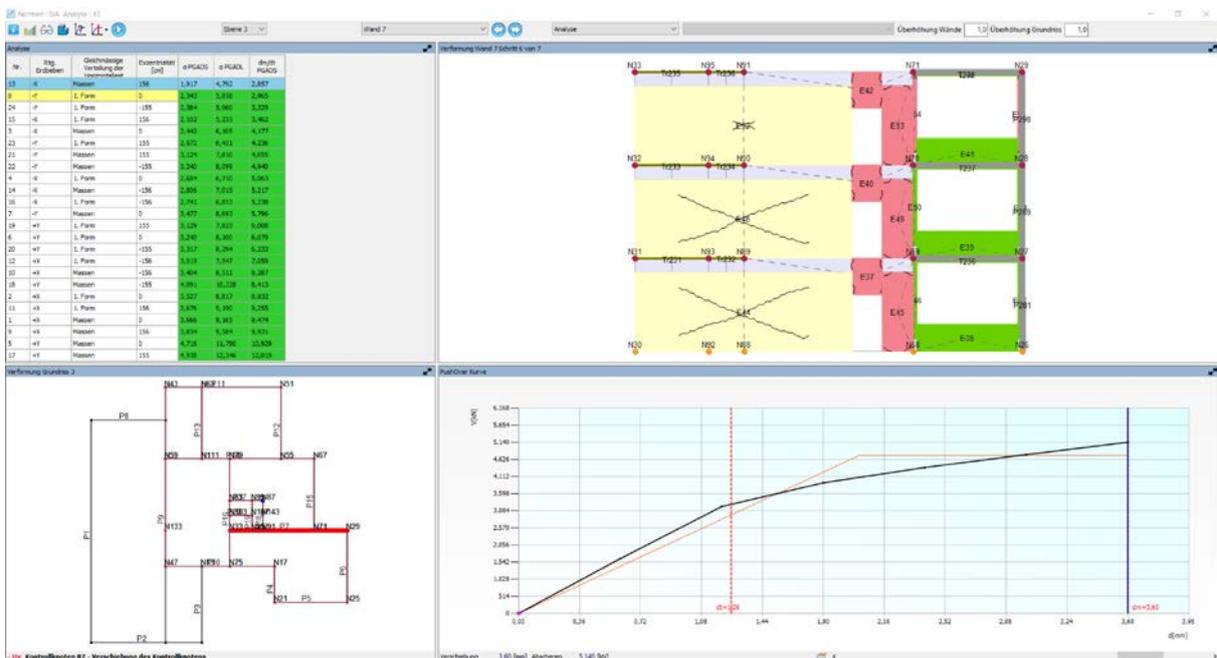
Abb. 7.6: Baukörper Nord: Ergebnis der Push-Over-Berechnung in 3Muri für die massgebende Lastfallkombination Nr. 13, Darstellung rechts oben: Zustand der massgebenden Wand 7, rechts unten: Push-Over-Kurve des Gebäudes

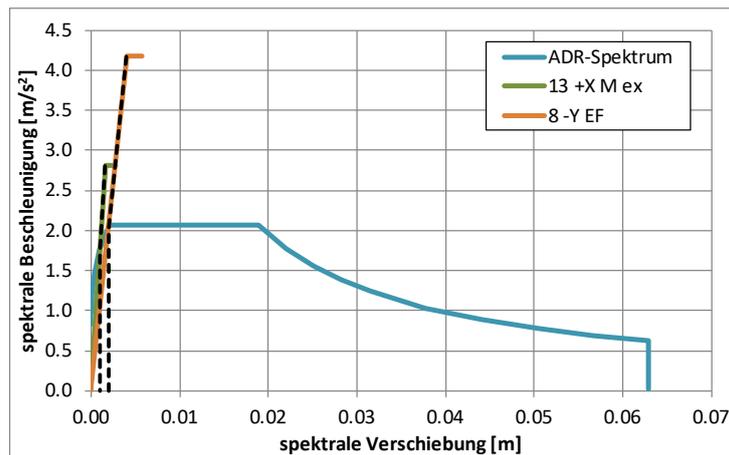
Abb. 7.7: Baukörper Nord: Ergebnis der Push-Over-Berechnung mit 3Muri, Auswertung der Push-Over-Kurven im ADR-Spektrums der massgebenden Lastfallkombinationen in X- und Y-Richtung

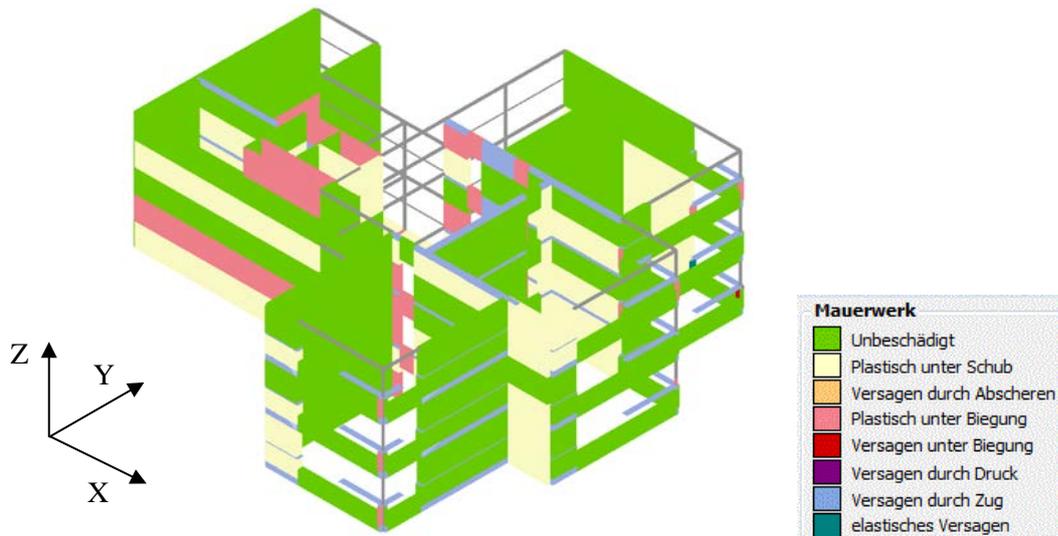
Abb. 7.8 und Abb. 7.9 zeigen die Detailergebnisse aus der 3Muri-Berechnung für den massgebenden Lastfall Nr. 3 für den Baukörper Mitte. Abb. 7.10 zeigt eine Zusammenfassung der Push-Over-Kurven im Beschleunigungs-Verschiebungs-Antwortspektrum (ADR-Spektrum) für die massgebenden Lastfälle in X- und Y-Richtung. Das Erdbebenverhalten ist vergleichbar zu dem des Baukörpers Nord.

Abb. 7.8: Baukörper Mitte: Endzustand des Tragwerks der Push-Over-Berechnung in 3Muri für die massgebende Lastfallkombination Nr. 13 mit Angabe der Versagenszustände

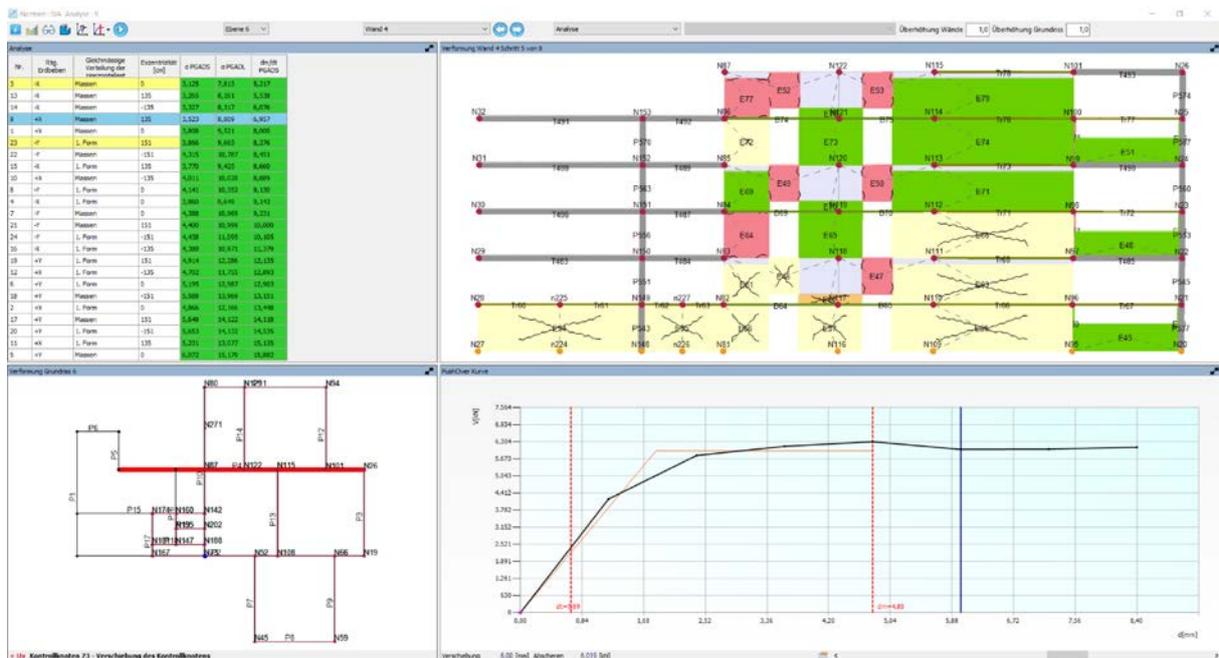
Abb. 7.9: Baukörper Mitte: Ergebnis der Push-Over-Berechnung in 3Muri für die massgebende Lastfallkombination Nr. 3, Darstellung rechts oben: Zustand der massgebenden Wand 4, rechts unten: Push-Over-Kurve des Gebäudes

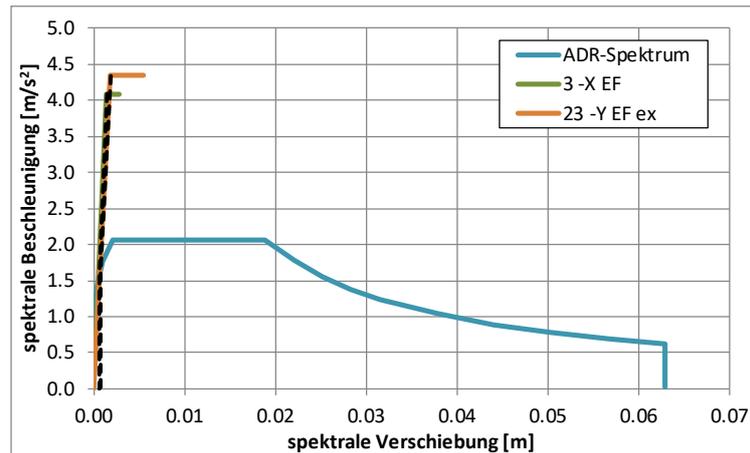
Abb. 7.10: Baukörper Mitte: Ergebnis der Push-Over-Berechnung mit 3Muri, Auswertung der Push-Over-Kurven im ADR-Spektrums der massgebenden Lastfallkombinationen in X- und Y-Richtung

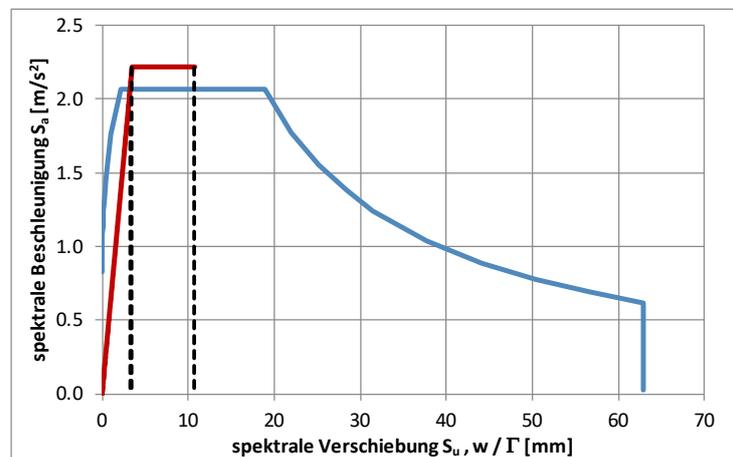
Zur Prüfung der 3Muri-Berechnung wird eine unabhängige Vergleichsberechnung gemäss dem Verfahren der SIA Dokumentation D 0237 (2010) am Baukörper Nord in X-Richtung durchgeführt. Unter Berücksichtigung der Wandkopfverdrehung im Erdgeschoss und des Eigenschwingverhaltens des Gebäudes ergibt sich ein durchaus vergleichbares Resultat, wie aus der 3Muri-Berechnung. Der Erfüllungsfaktor wird mit  $\alpha_{\text{eff}} > 2.0$  bestimmt. Der Tragwiderstand wird etwas niedriger ermittelt, was vor allem mit der Vernachlässigung positiver Effekte, wie Riegelwirkung der Fensteröffnungen, begründet werden kann. Abb. 7.11 zeigt die Auswertung der Push-Over-Kurve nach dem Verfahren gemäss SIA Dokumentation D 0237 (2010).

Abb. 7.11: Push-Over-Berechnung gemäss SIA Dokumentation D 0237 (2010) zur Modellprüfung für Baukörper Nord, Auswertung der Push-Over-Kurve im ADR-Spektrums für die massgebende X-Richtung

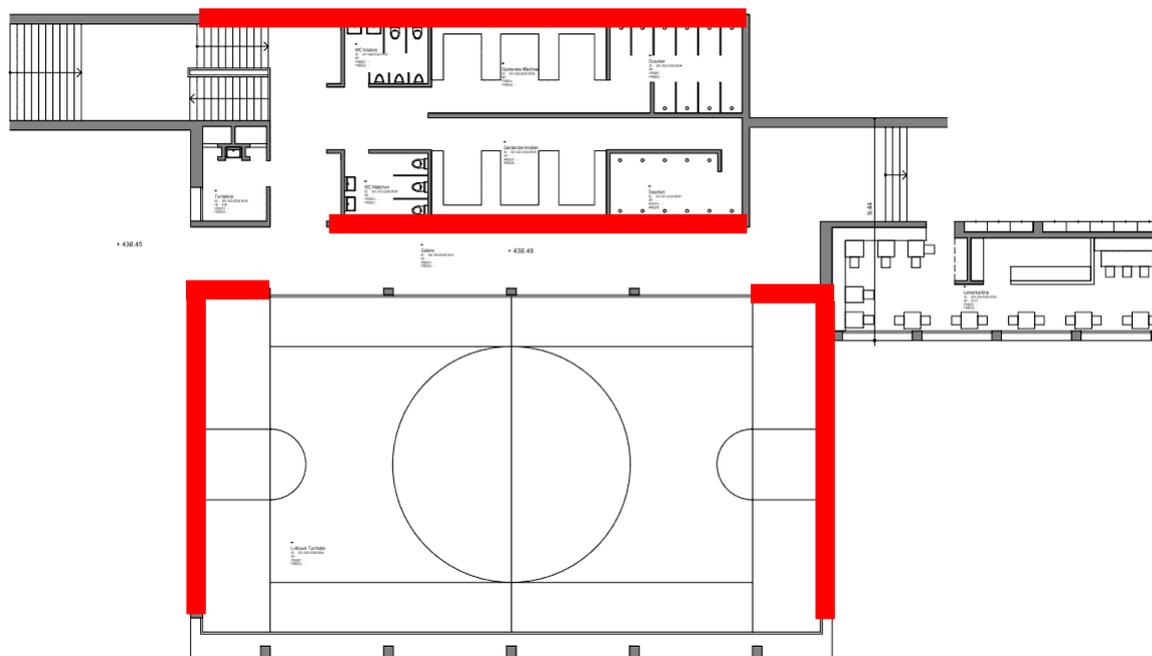
Durch die Auflösung der Südfassade als Fensterfläche entsteht eine Exzentrizität in der Lastabtragung. Die Auflösung der Nordwand des Hallenraumes führt ebenfalls zu einer gewissen Lastumlagerung. Es gibt aber kurze Tragwände am Ansatz der Nordwand (siehe Abb. 7.12). Aus der Exzentrizität resultierenden Torsionseffekte können aber durch die massiven Stirnwände gut aufgenommen werden. Die Decke über dem Hallenraum und den Nebenräumen ist zwar durch das langgezogene Oberlicht geschwächt, aber die Integrität der Tragstruktur sollte weitgehend gewährleistet sein.

Abb. 7.12: Grundriss Bestand im 1. UG der Einfachturnhalle mit Markierung der tagenden Wände in Stahlbeton

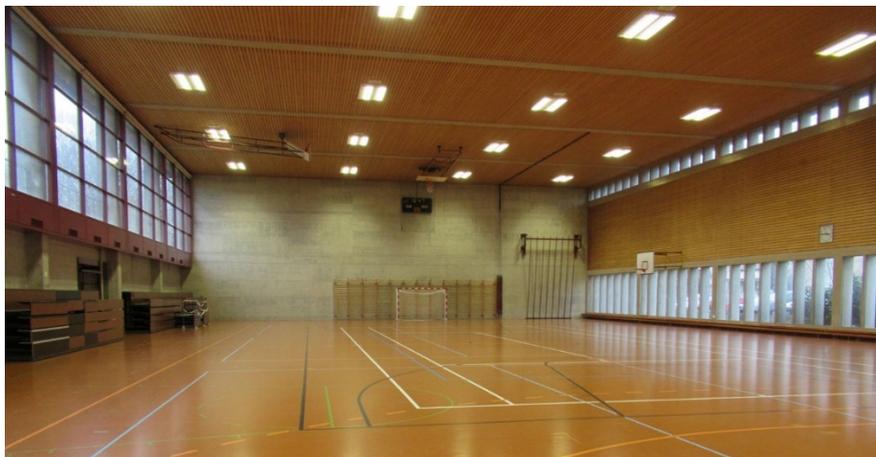
Schwerwiegende Schwäche der Zweifachsporthalle ist die komplette Auflösung der Längswände auf Süd- und Nordseite durch Fensterfassaden und Fensterbänder (siehe Abb. 7.13). In Längsrichtung der Halle ist kein massives Tragelement vorhanden. Kurze Stützen werden vorwiegend auf Schub belastet, und lange Stützen werden auf Biegung beansprucht.

Abb. 7.13: Innenansicht der Zweisportthalle mit in Längsrichtung durchgehenden Fensterbändern auf beiden Hallenseiten

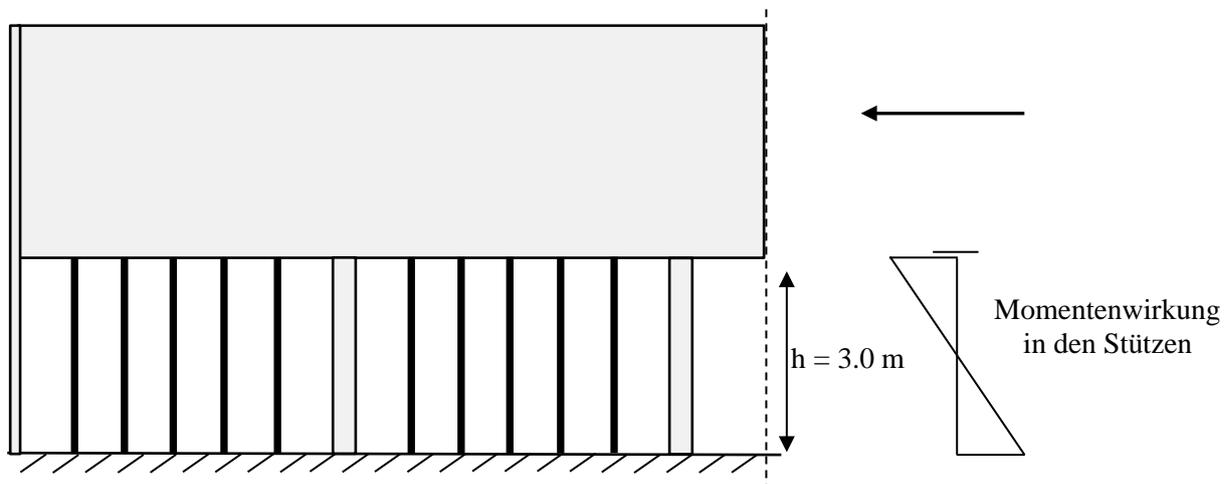
Abb. 7.14: Berechnungsmodell zum Nachweis der Nordwand der Zweifachsporthalle

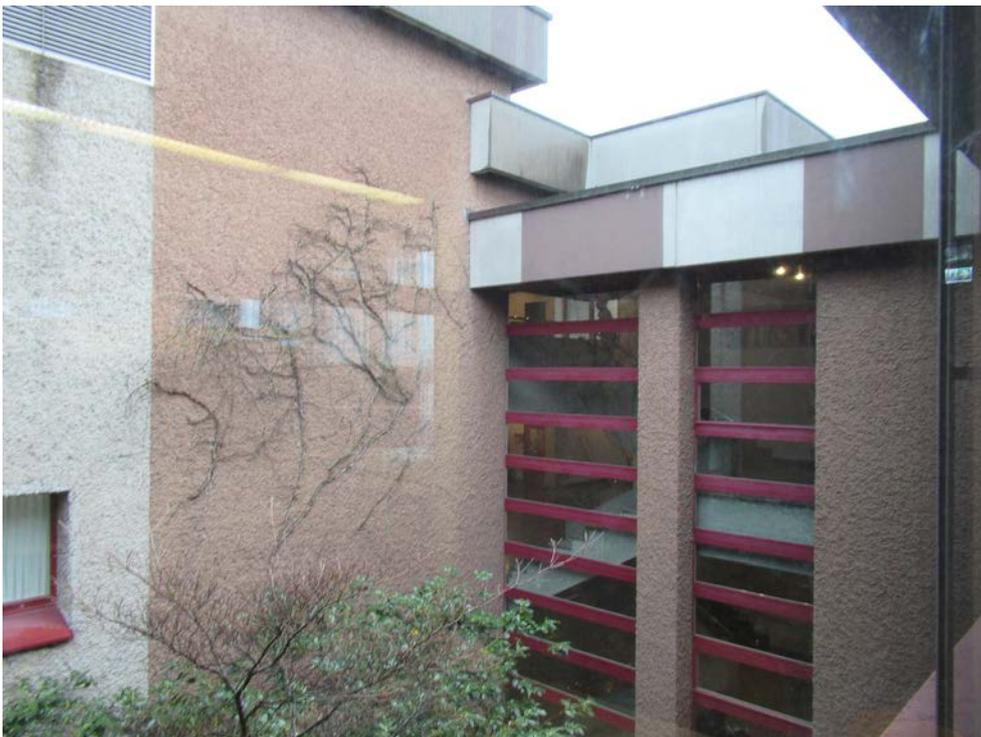
Anhang Abb. 20: Ansicht des Primarschulhauses, Innenhof mit versetzten Deckenknoten

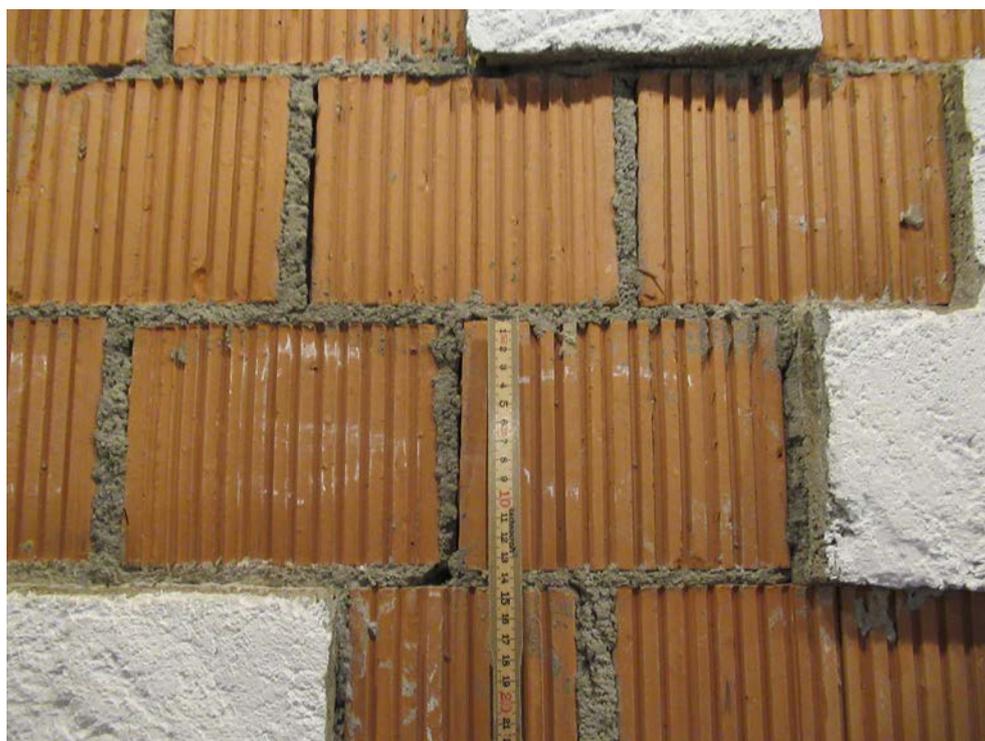
Anhang Abb. 23: Ansicht des Primarschulhauses von innen, Detailansicht Mauerwerksaufschluss
