Stadt Dübendorf

Technischer Bericht

Bushaltestellenkonzept

Dübendorf, 17. Oktober 2017 / du.1283 / Bas

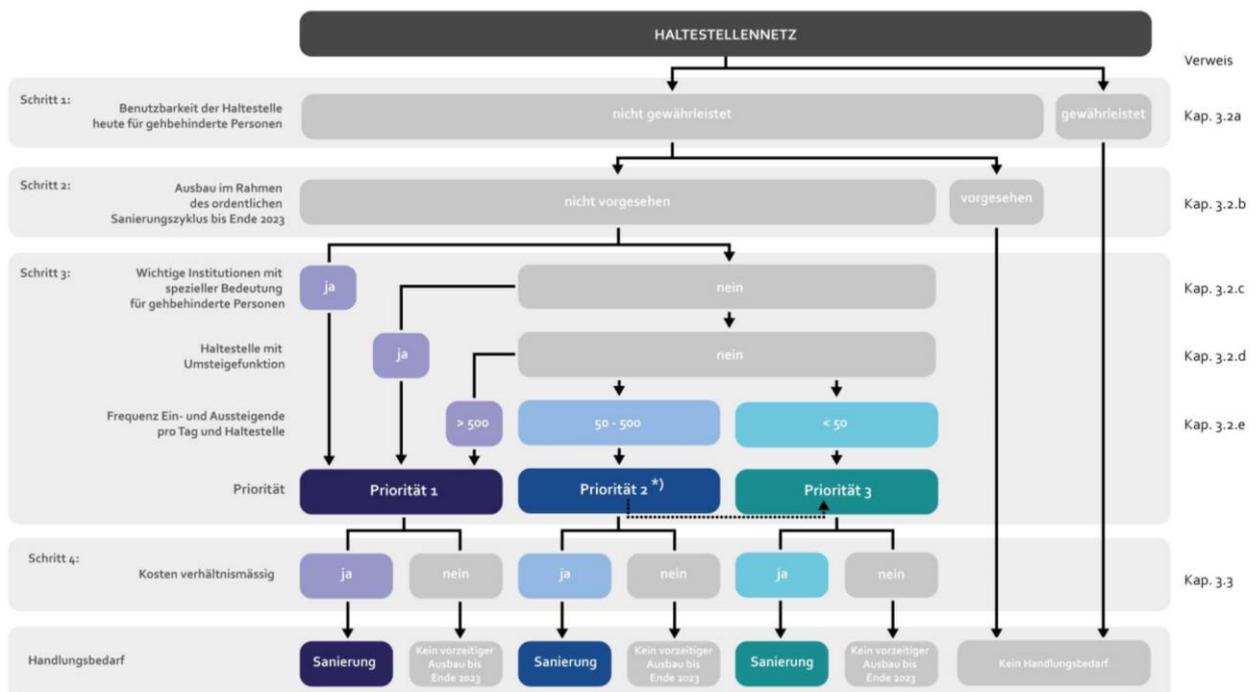
Abb. 2: Priorisierungsschema, Empfehlung "Behindertengerechte Bushaltestellen" des ZVV, Stand: 14. Juni 2014

Die Empfehlung "Behindertengerechte Bushaltestellen" des ZVV vom 7. April 2014 erklärt anhand des folgenden Schemas, wie Bushaltestellen priorisiert werden.

*) Haltestellen 2. Priorität können in Haltestellen 3. Priorität umgeteilt werden:
 - wenn die Nachbarhaltestelle mit nahezu gleichem Einzugsgebiet hindernisfrei ist
 oder
 - wenn das Umfeld der untersuchten Haltestelle nicht hindernisfrei ist.

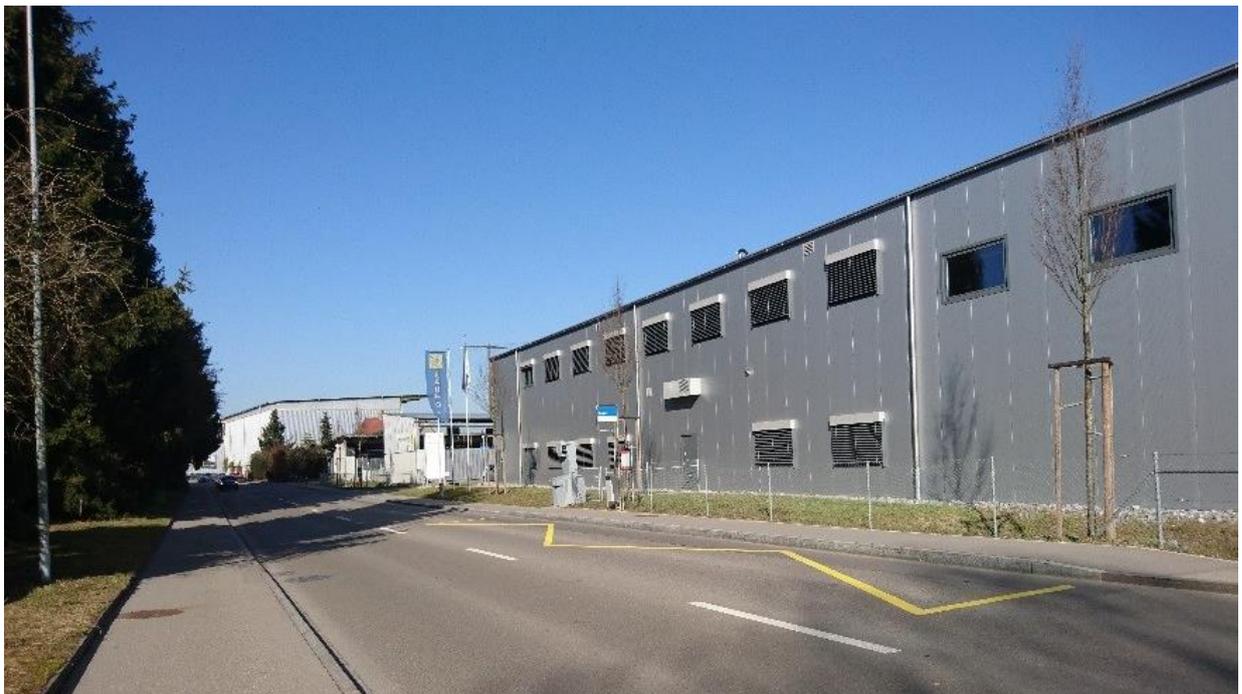
1 Bauhof (Richtung Glärnischstrasse)

Beleuchtung: **nicht vorhanden**

Obligatorische Massnahme

Taktile Markierung bei der 1. Bustür: 500 Fr.

Optionale Massnahme

Wartehalle VBG Typ 2

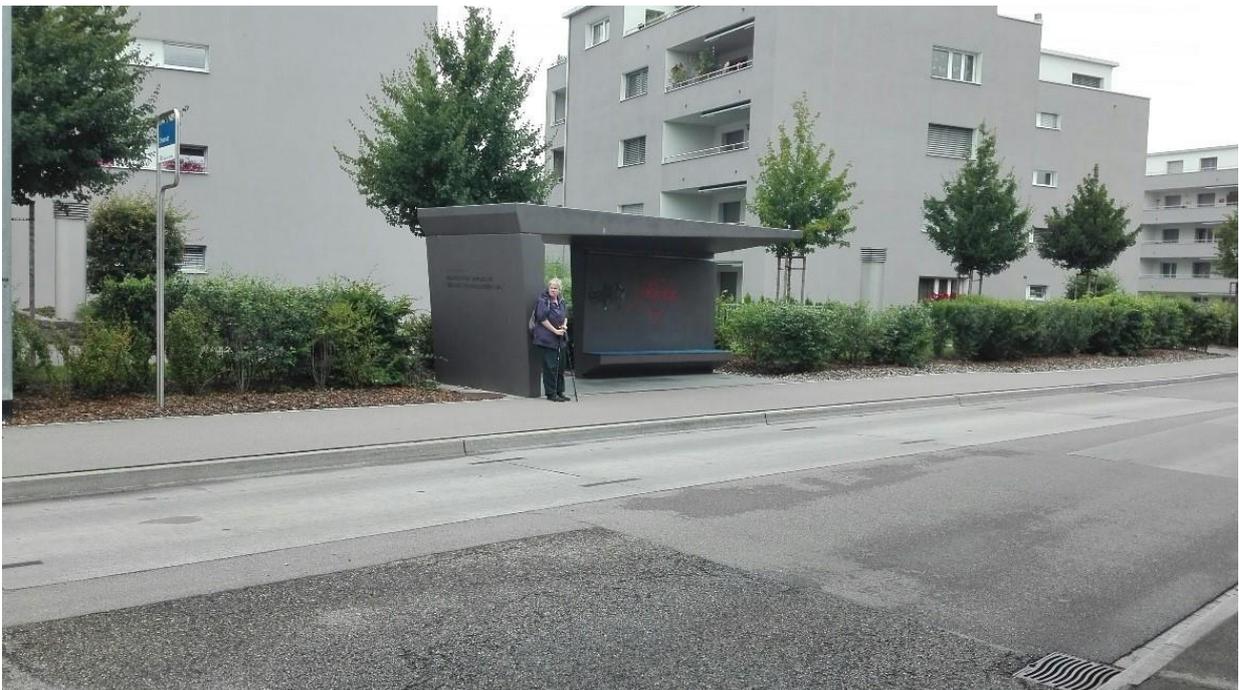
7 Chriesmatt (Richtung Zwillinggarten)

Haltestellenbeschaffenheit: Betonplatten

Taktile Markierung: **nicht vorhanden**

Warteraum gesichert: ja

Zugänglichkeit für:
Rollstuhlfahrer: ausreichend

Obligatorische Massnahme

Taktile Markierung bei der 1. Bustür:

500 Fr.

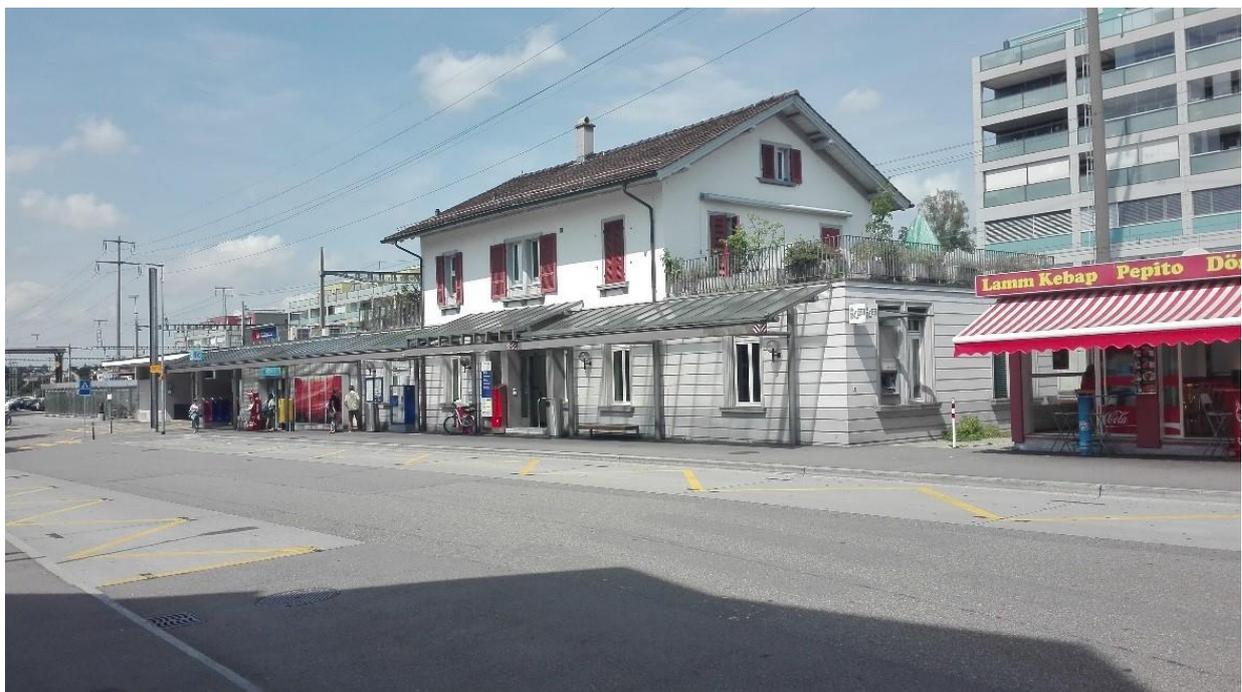
11 Bahnhof (Richtung Lindenplatz)

Haltestellenbeschaffenheit: Betonplatten / Markierung

Warteraum gesichert: ja

Taktile Markierung: **nicht vorhanden**

Zugänglichkeit für:
Rollstuhlfahrer: ausreichend

Obligatorische Massnahme

Taktile Markierung bei der 1. Bustür:

500 Fr.

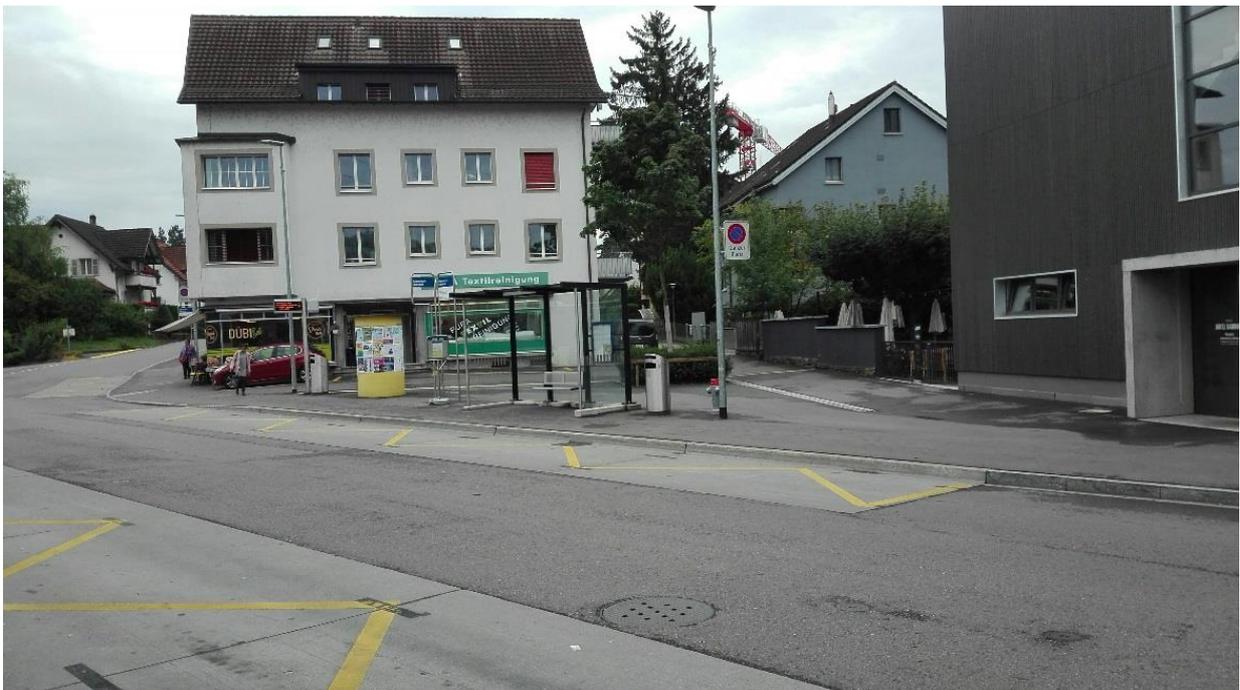
12 Bahnhof (Richtung Bettlistrasse)

Haltestellenbeschaffenheit: Betonplatten / Markierung

Taktile Markierung: **nicht vorhanden**

Warteraum gesichert: ja

Zugänglichkeit für:
Rollstuhlfahrer: ausreichend

Obligatorische Massnahme

Taktile Markierung bei der 1. Bustür:

500 Fr.

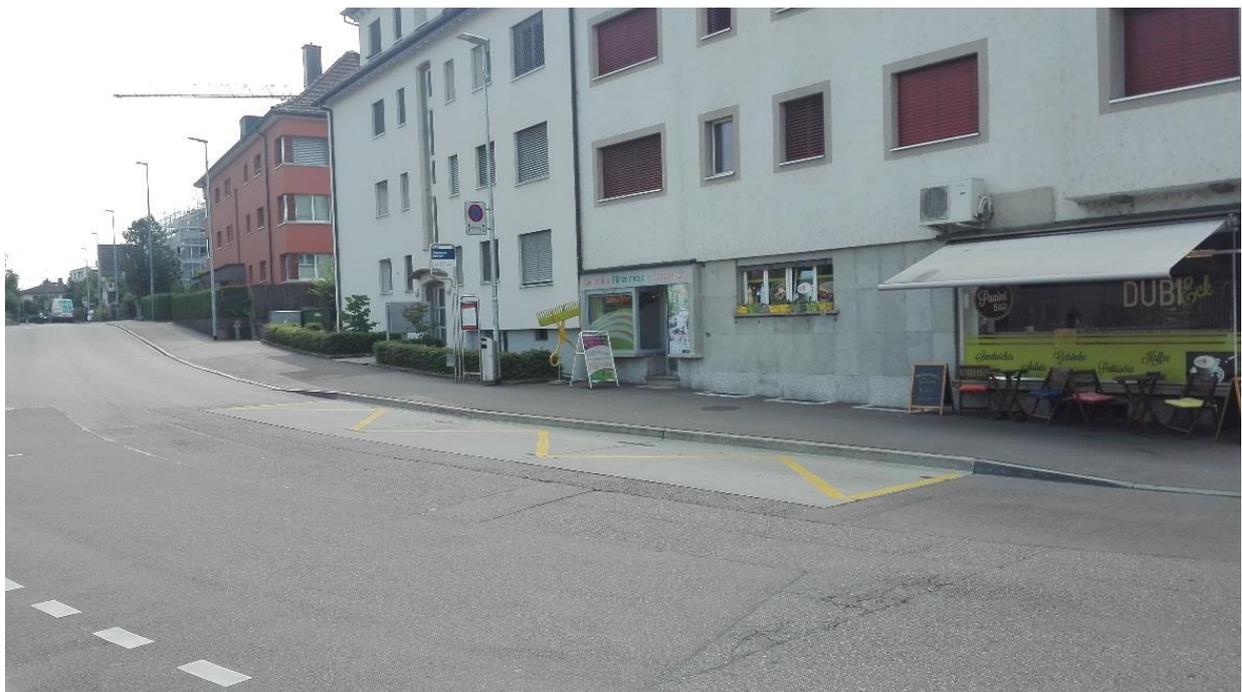
13 Bahnhof (Richtung Bettlistrasse)

Haltestellenbeschaffenheit: Betonplatten / Markierung

Warteraum gesichert: ja

Taktile Markierung: **nicht vorhanden**

Überdachung: **nicht vorhanden**

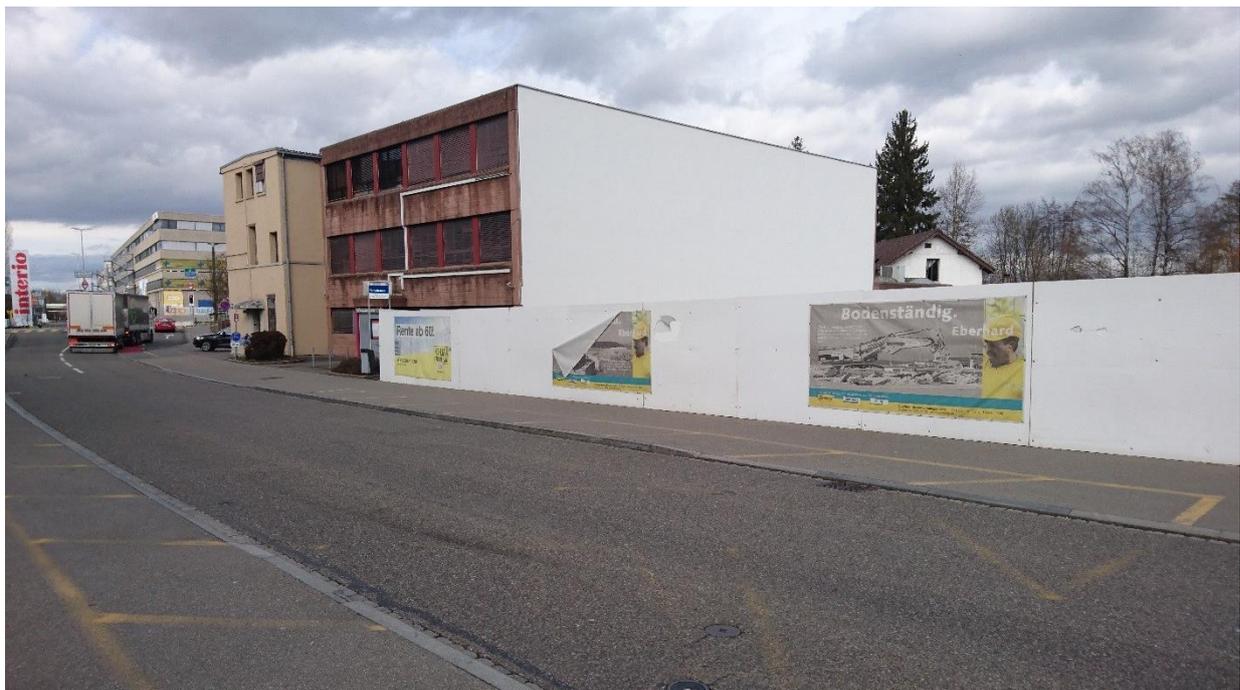
32 Ringstrasse (Richtung Neugut Süd)

Haltekantenhöhe:	12 cm
Manövrierbereich:	vorhanden
Haltekantenlänge:	20.0 m
Warteraumbreite:	3.00 m
Längsgefälle mehr als 6%:	nein
Haltestellenbeschaffenheit:	Markierung
Warteraum gesichert:	ja
Taktile Markierung:	nicht vorhanden
Zugänglichkeit für: Rollstuhlfahrer	ausreichend
Im Sanierungszyklus:	nein
Ausrüstung	
Überdachung:	nicht vorhanden
Sitzgelegenheit:	nicht vorhanden
Mülleimer:	vorhanden
Beleuchtung:	ausreichend

Ausbau der Bushaltestelle inkl. taktile Markierung

Wetterwand VBG Typ 1

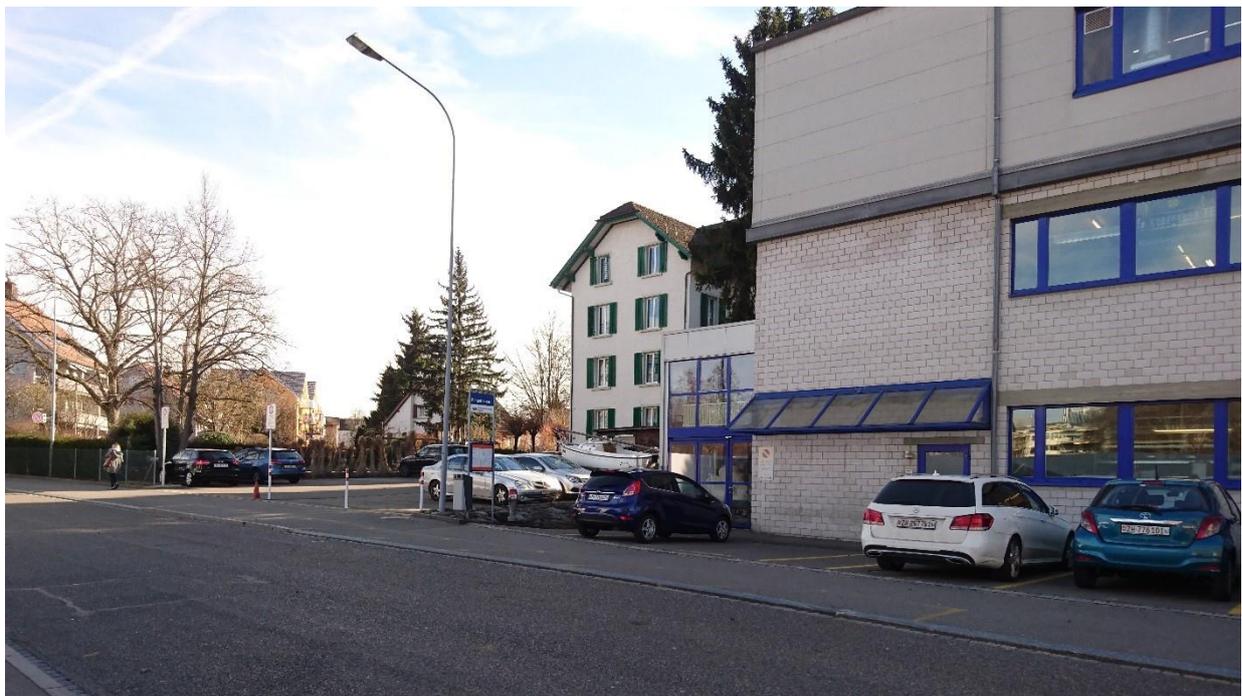
33 Ringstrasse (Richtung Meiershofstrasse)

Haltekantenhöhe: 8 cm

Warteraum gesichert: nein

Taktile Markierung: nicht vorhanden

Überdachung: nicht vorhanden

Verschiebung der Bushaltestelle inkl. taktile Markierung

Wetterwand VBG Typ 1
