## GUTACHTEN ZUR SCHUTZWÜRDIGKEIT

### Wallisellenstrasse 35

### 8600 Dübendorf

| Bautypus | Bäuerlicher Vielzweckbau |

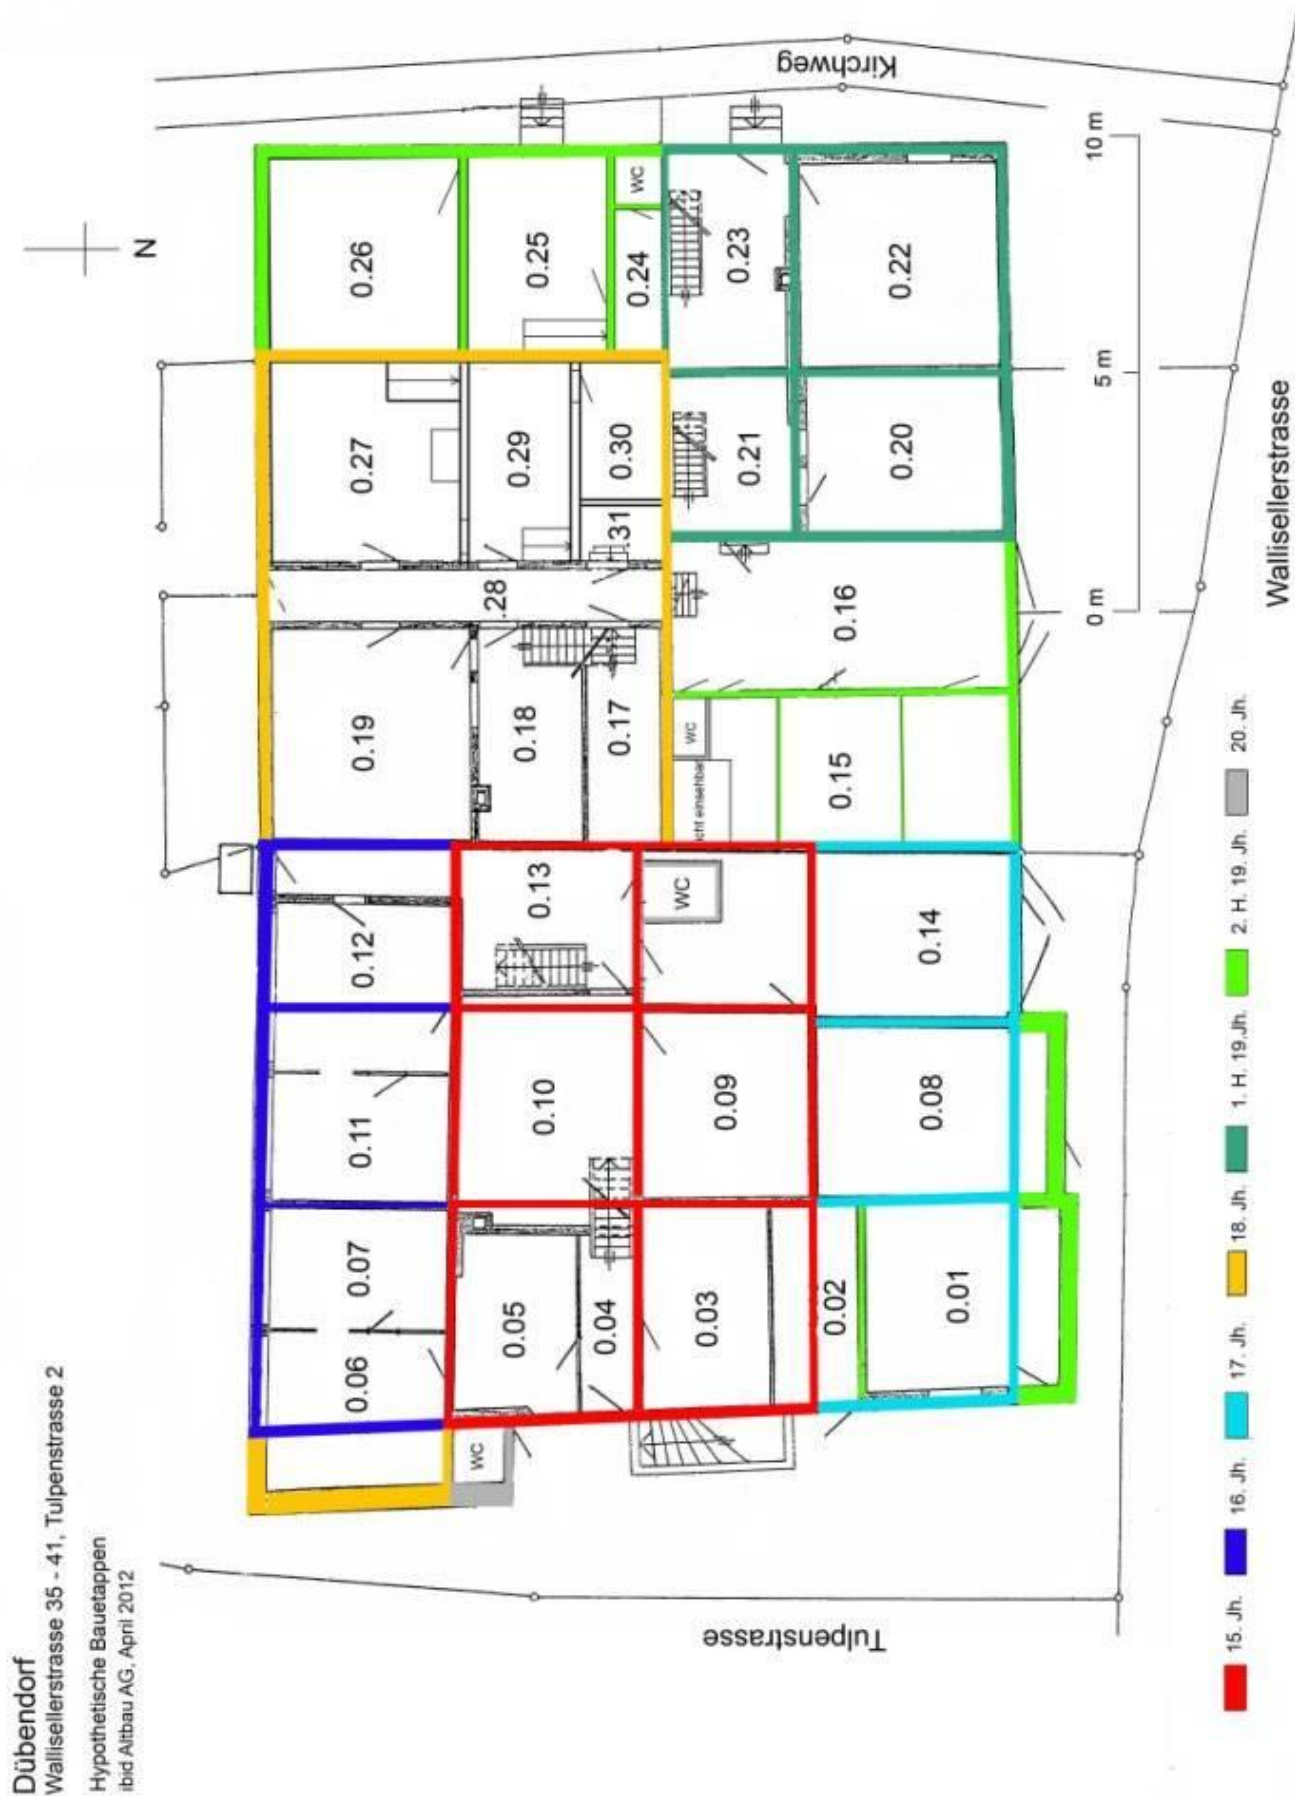
Dübendorf  
Wallisellerstrasse 35 - 41, Tulpenweg 2

Hypothetische Bauetappen  
ibid Altbau AG, April 2012

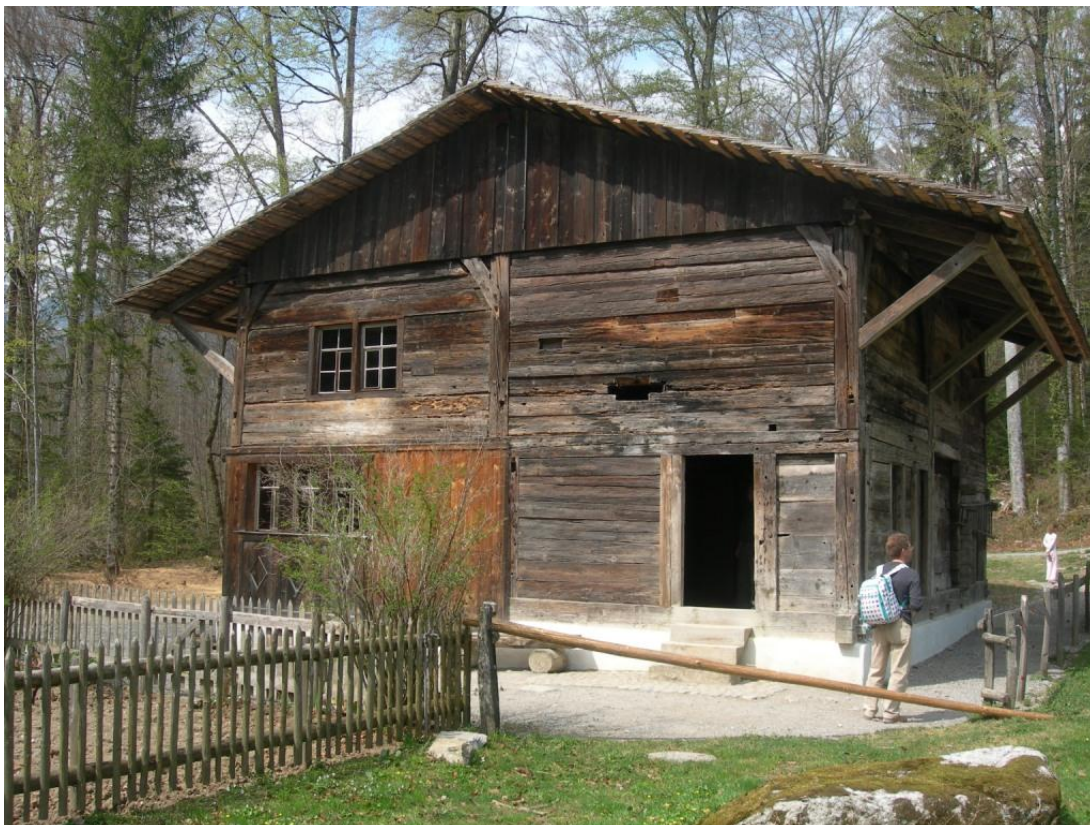
Abb. 34: Vergleichsbeispiel eines Ständer-/Bohlenbaus im Freilichtmuseum Ballenberg. Das Gebäude stammt aus Wattwil, Kanton St. Gallen und ist 1454 errichtet worden.

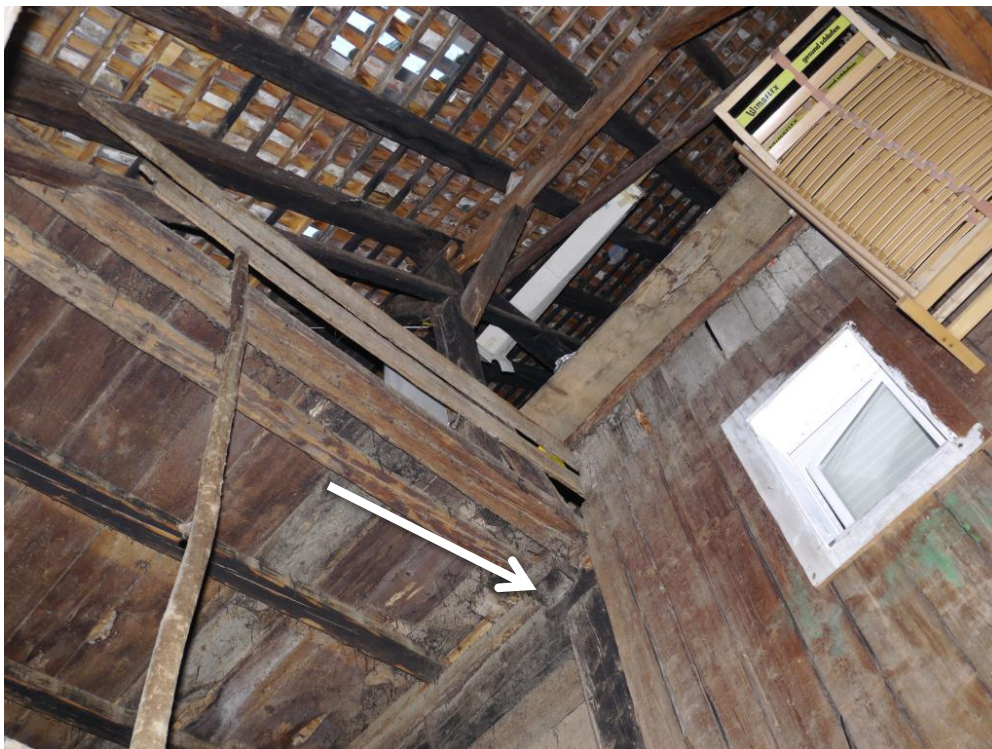
Abb. 37: Aufnahme der Tenne (Raum 0.14), Firstständer mit Firststrähm des Ständer-Bohlenbaus. Darüber steht der Dachstuhl der Phase II.

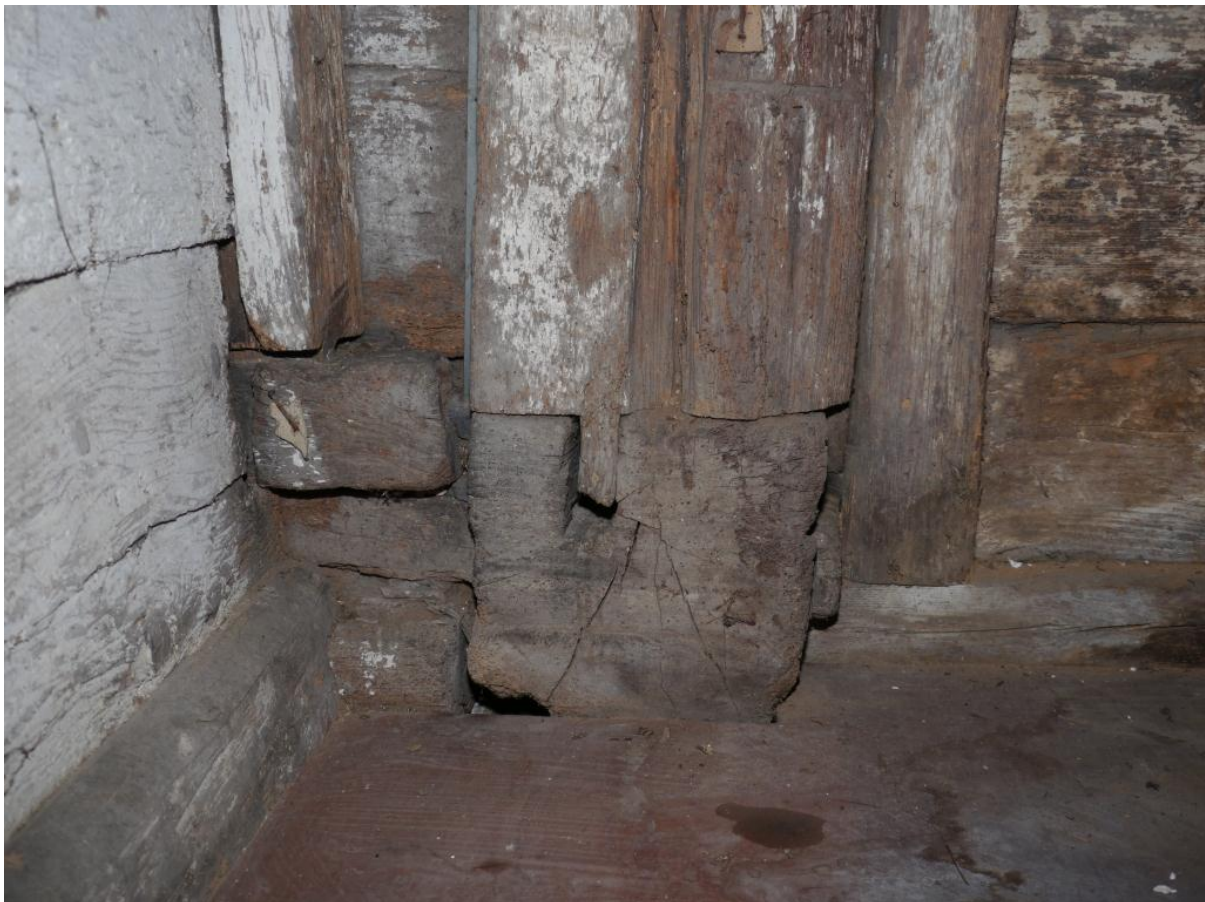
Abb. 40: Schwellen mit darauf stehendem Ständer im Raum 0.09

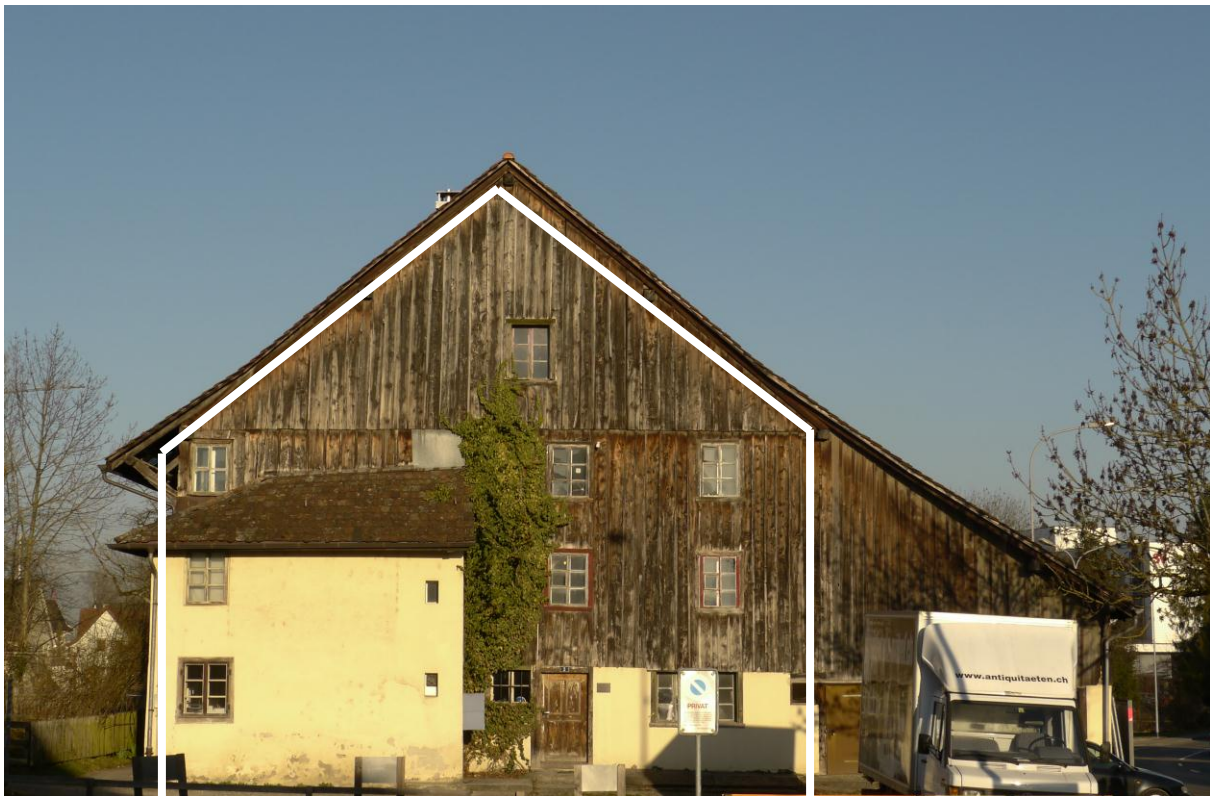
Abb. 41: In der Phase II erreicht das Gebäude eine stattliche Grösse, welches auf eine Bauherrschaft schliessen lässt, die der Oberschicht angehörte.

Für die Datierung dieser Bauphase ist das gut einsehbare Dachwerk von entscheidender Bedeutung. Der stehende Dachstuhl mit der zeitspezifischen Konstruktion des Dachfusses lässt sich typologisch ins 16. Jahrhundert (wohl kurz nach 1500) datieren. Auch hier ist eine dendochronologische Untersuchung zur Absicherung des Alters zu empfehlen.

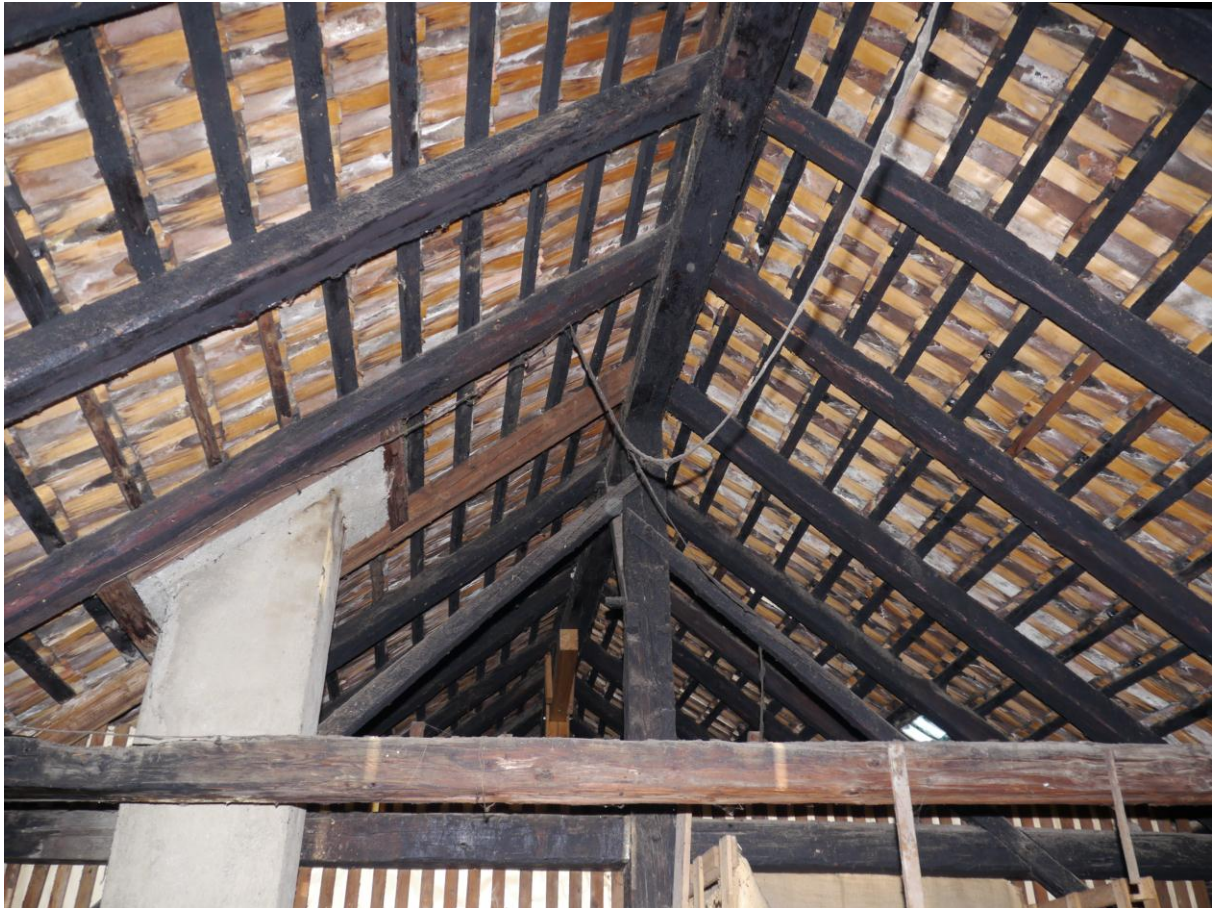
Abb. 42: Das imposante Dachwerk mit einer Spannweite von 12.5 m Breite hat sich fast vollständig erhalten. Er gibt mit seinem Alter von ca. 500 Jahren Zeugnis von der hohen Qualität der Zimmermannskunst der damaligen Zeit.

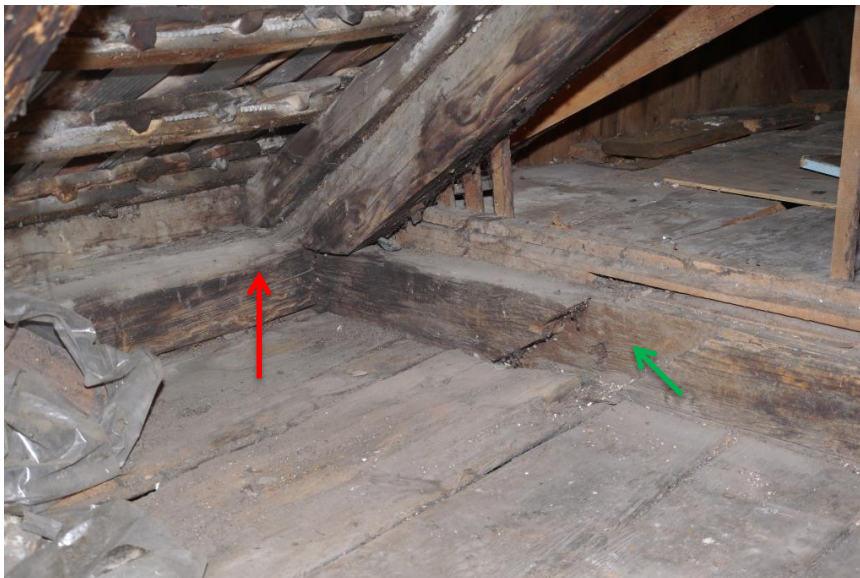
Abb. 43: Der eigenständige Abbund des Dachstockes über der abschliessenden Bretterlage des Unterstockes verleiht dem Dachwerk in folge seiner Seltenheit eine übergeordnete Bedeutung.

Rot: Sparrenschwelle

Grün: Bundschwelle

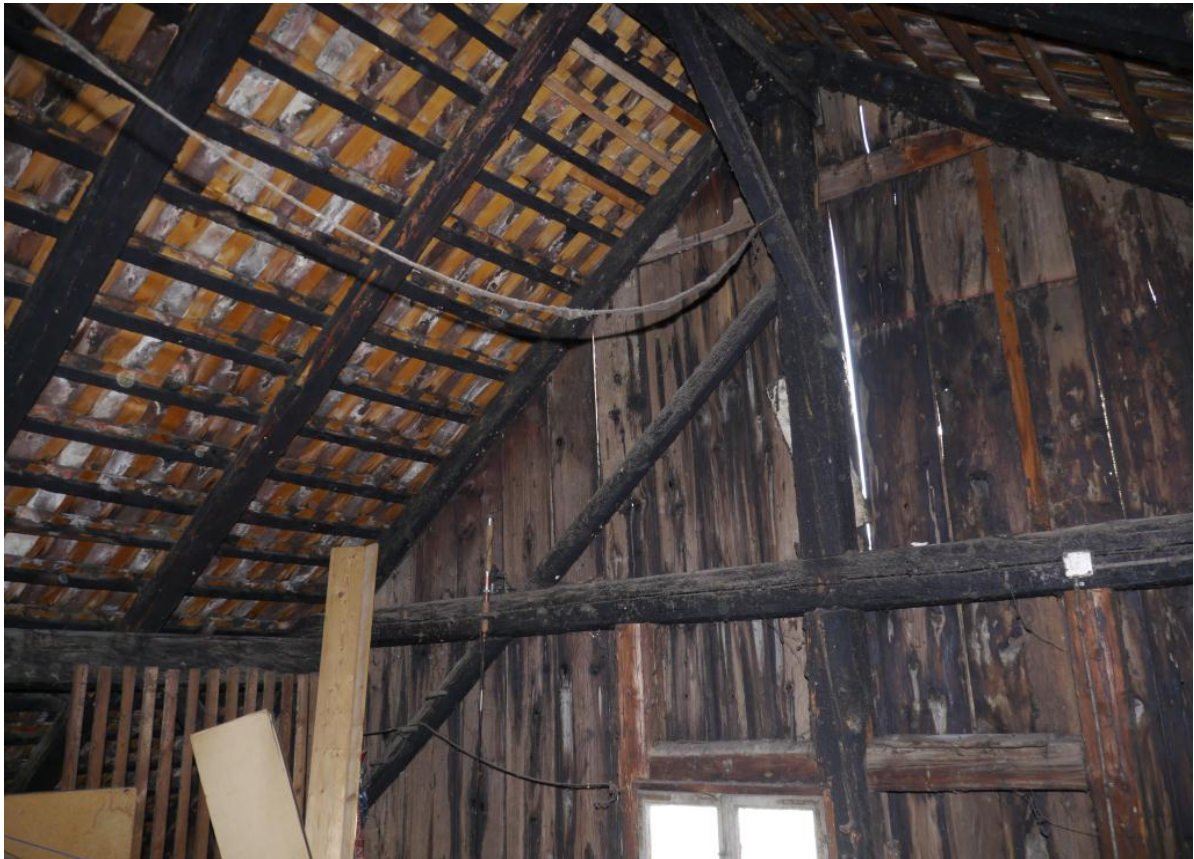
Abb. 44: Den östlichen Abschluss des Dachwerks bildet ein Querbinde mit einem Bretterschirm.

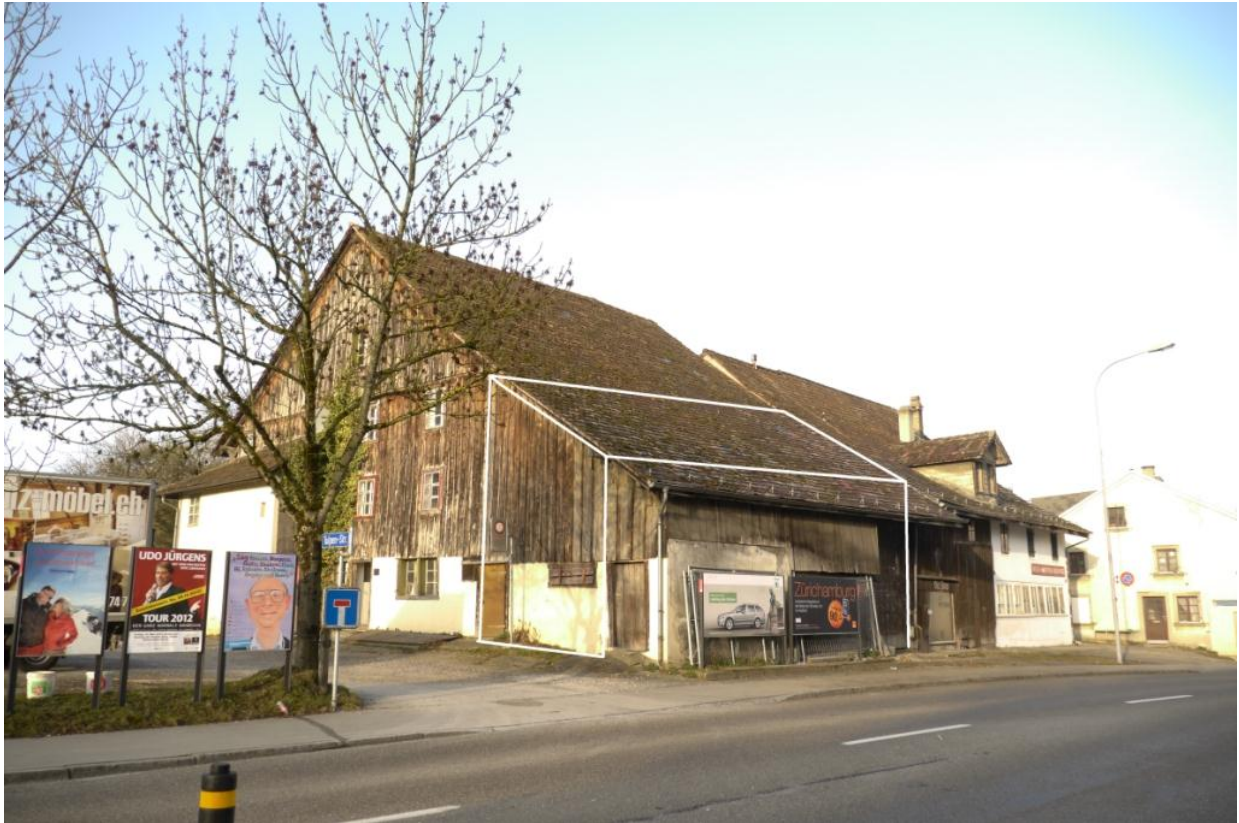
Abb. 46: Übersicht der Erweiterung.

Anhaltspunkte für eine zeitliche Einordnung des Anbaus bietet das konstruktive Gefüge mit den überblatteten Kopfhölzern und Blattsassen für Langriegel im Tennbereich. Diese Befunde lassen sich zeitlich nicht genau eingrenzen, dürften aber dem 16. / 17. Jahrhundert angehören. Mit der Phase II und der Phase IV ergibt sich zudem ein Zeitfenster in dem der Anbau erstellt worden sein muss. Eine dendrochronologische Untersuchung ist momentan nicht notwendig.

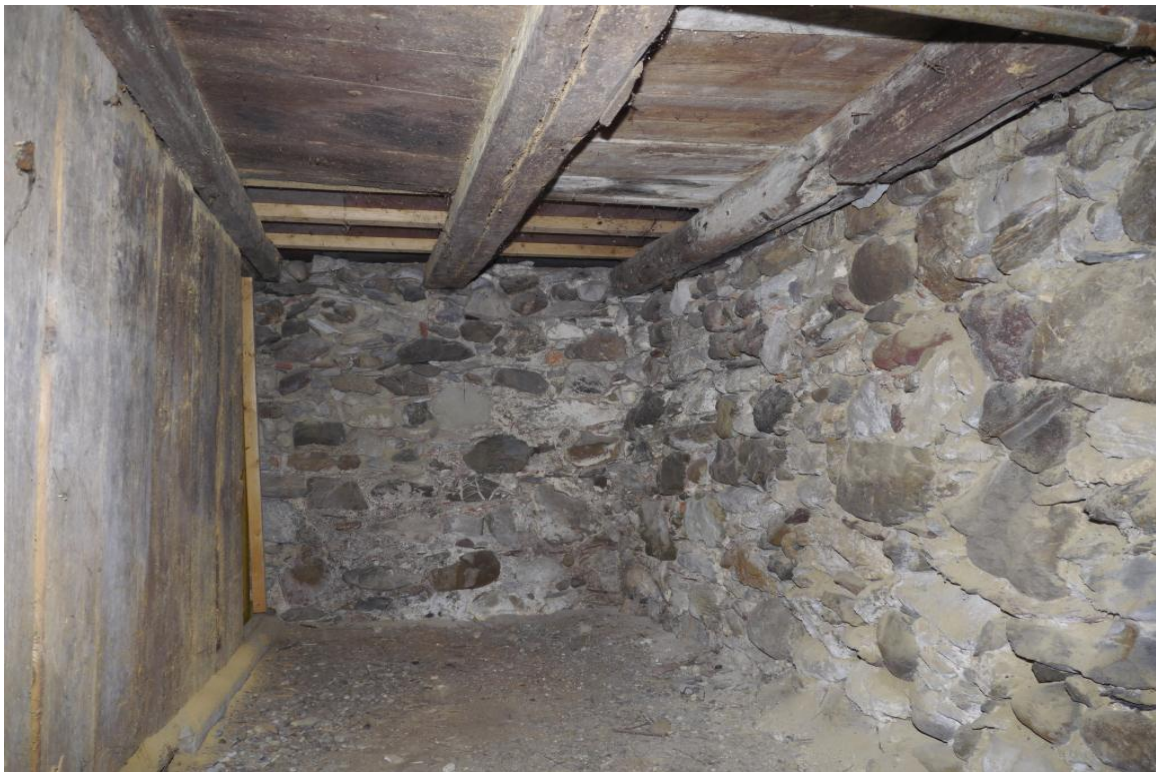
Abb. 47: Nördlicher Teil des Kellers. Die Deckenbalkenlage ist sekundär eingesetzt.

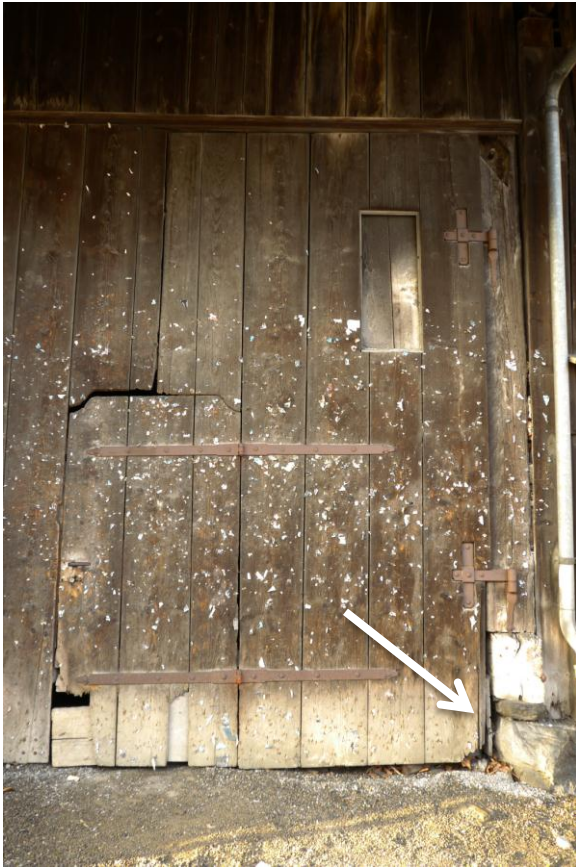
Abb. 48: Nachträgliches Tenntor. Der Eckständer mit Schwelle und darunter liegendem Widerlagerstein stammen aus der Bauzeit.

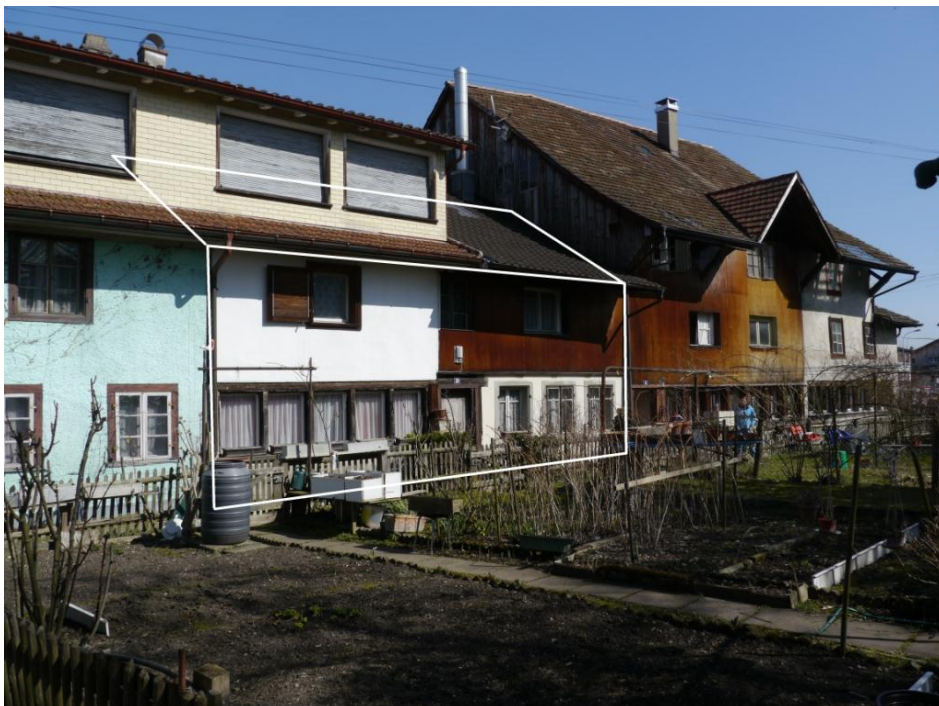
Abb. 51: Südfassade des Anbaus. Der Fensterwagen auf der linken Seite könnte in seiner Anlage noch aus der Erbauungszeit stammen. Auch der Standort der Fenster im Obergeschoss für die Schlafkammern dürfte noch ursprünglich sein.

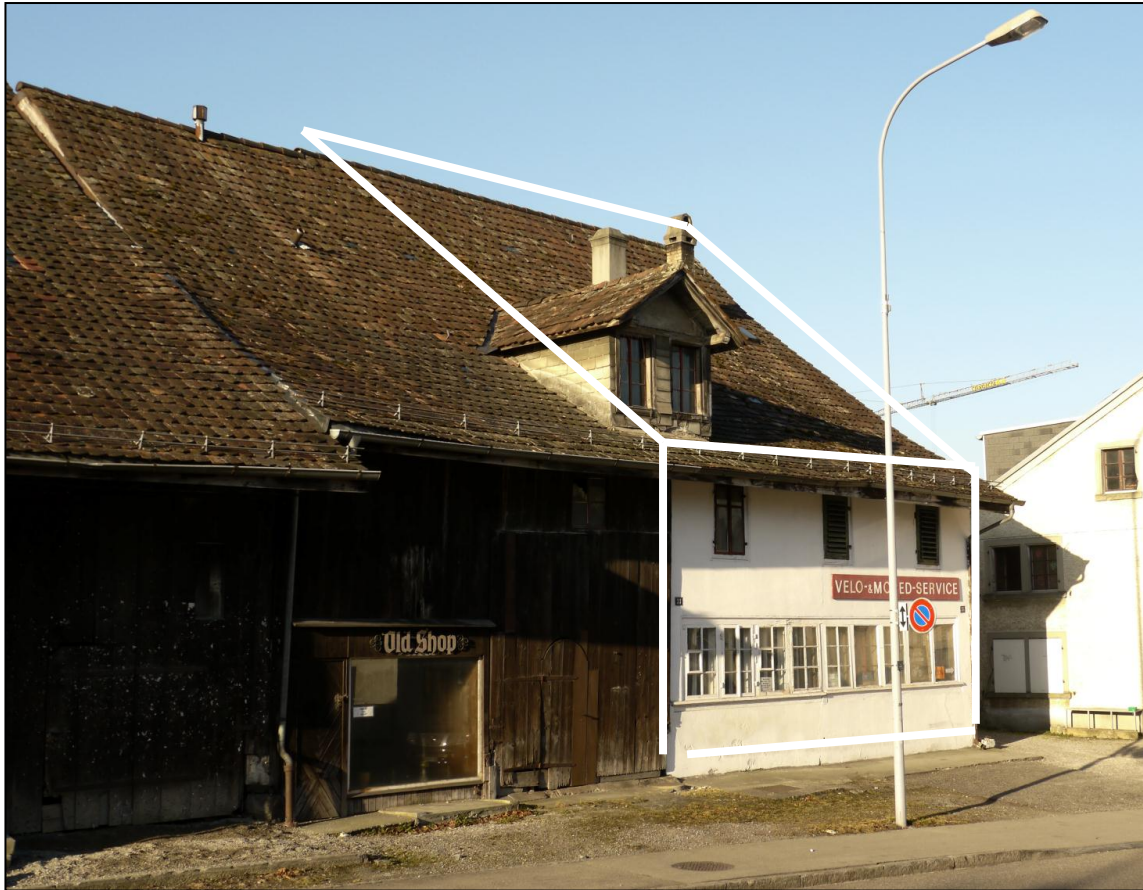
Abb. 52: Anstelle eines älteren Gebäudes wurde 1850 – 52 der heutige, für zwei Parteien konzipierte, Hausteil errichtet.

Die Datierung erfolgt anhand der Konstruktion und dem gut erhaltenen Biedermeierinterieur sowie der Brandassekuranz. Letztere vermeldete 1848 eine grosse Baufälligkeit der Liegenschaft und strich diese aus dem Kataster. Dabei handelt es sich um den Vorgängerbau des heutigen Gebäudes. Wann dieser errichtet wurde und wie der Bau ausgesehen hat, bleibt im Dunkeln. 1850 meldete die Brandassekuranz einen noch unvollendeten Neubau. Dieser wurde erst 1852 als „vollendet“ eingetragen.

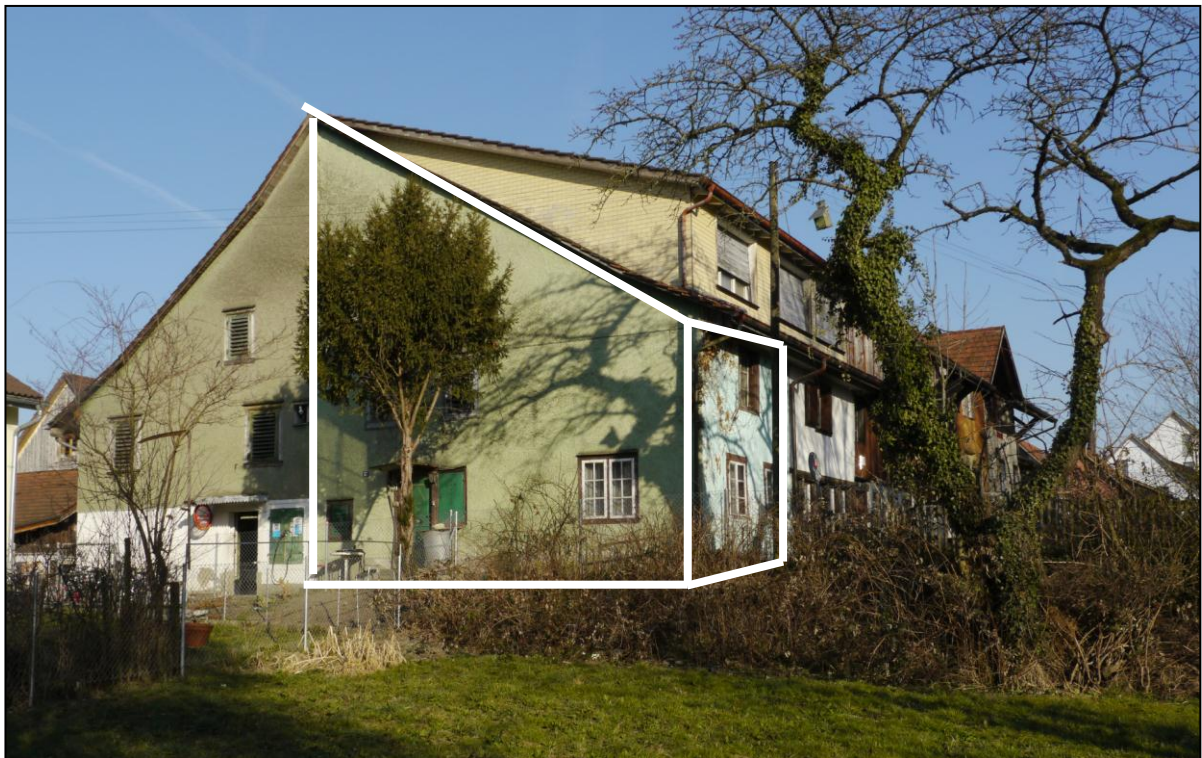
Abb. 59: A: Neubau eines kleinen Hausteils mit Stube, Küche und angrenzendem Vorratsraum im Erdgeschoss. Das Obergeschoss gliedert sich in zwei Schlafkammern und einen Gang.

A: Der Grundriss beträgt 4 x 8.7 m (35 m<sup>2</sup>). Die Höhe beträgt ca. 4.5 m

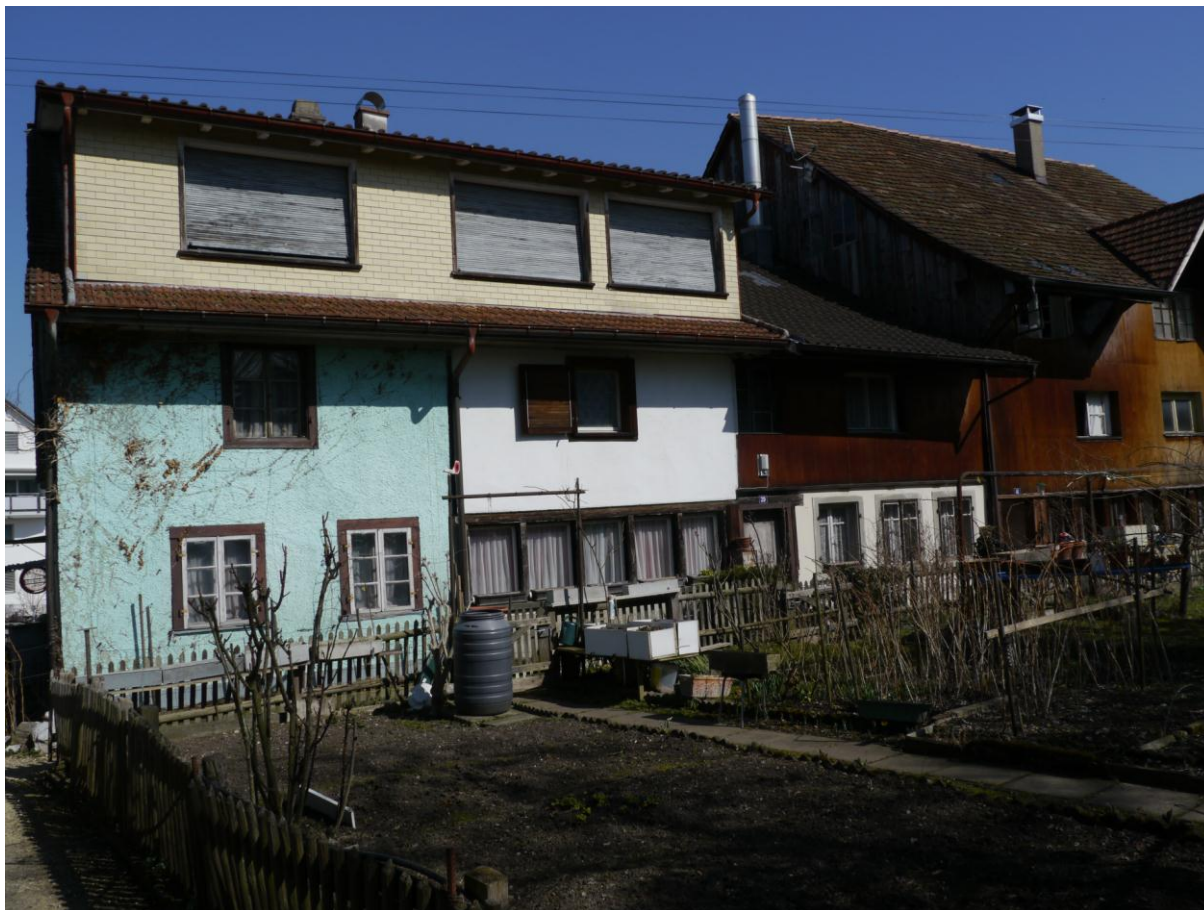
Abb. 60: Einfache Südfassade ohne Fensterwagen im Erdgeschoss. Der grosse Dachaufbau wurde erst 1966 errichtet.

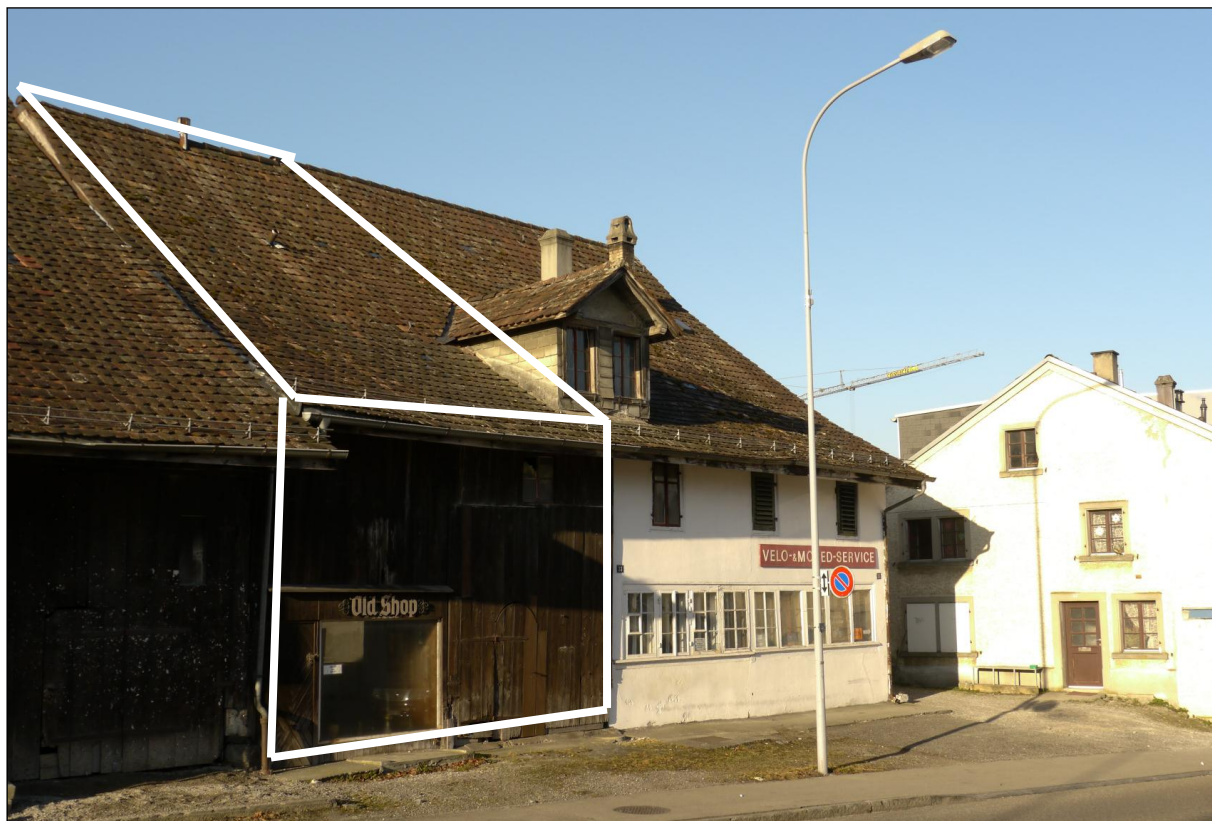
Abb. 61: B: Von zwei bis drei Parteien genutzte Ökonomie. Dieser Bau schloss die 27 Meter lange Fassadenflucht des Gebäudekomplexes.

B: Der Grundriss beträgt 6.5 x 7 m (45 m<sup>2</sup>). Die Höhe beträgt ca. 4.5 m

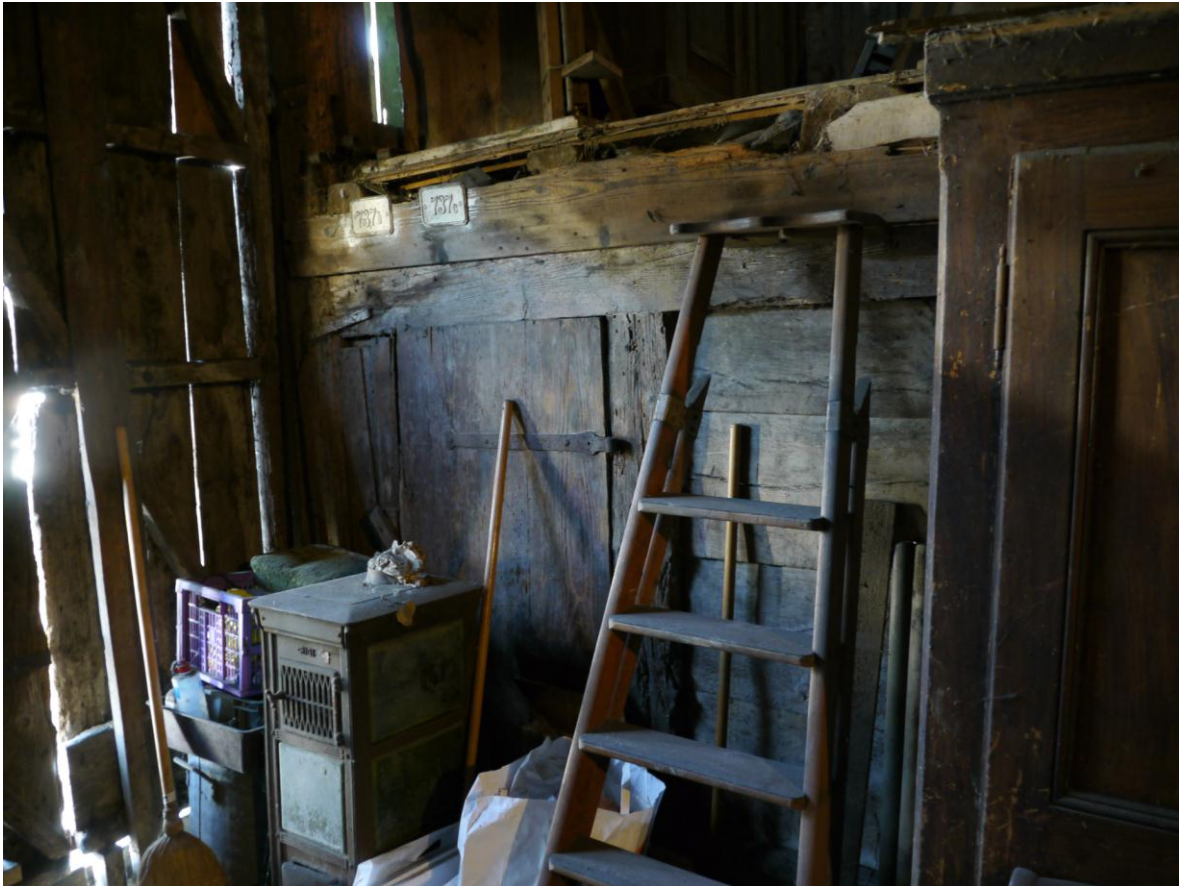
Abb. 62: Einer der drei kleinen Ställe. Diese wurden für Schmalvieh (Geissen) genutzt.

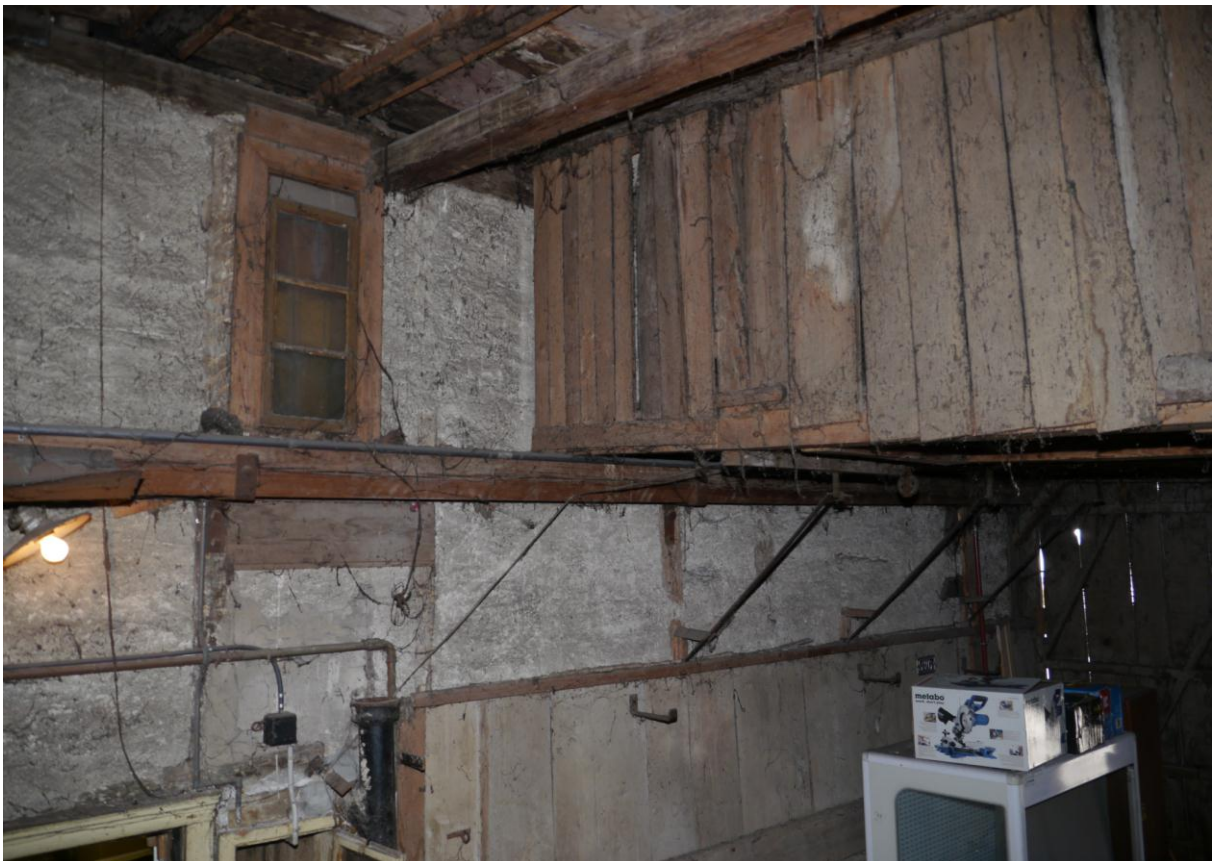
Abb. 63: Älterer, westlicher Abschluss der Ökonomie. Die Türe, Fenster und Aussenverputz belegen, dass der Bau aus der Phase V an dieser Stelle frei stand.

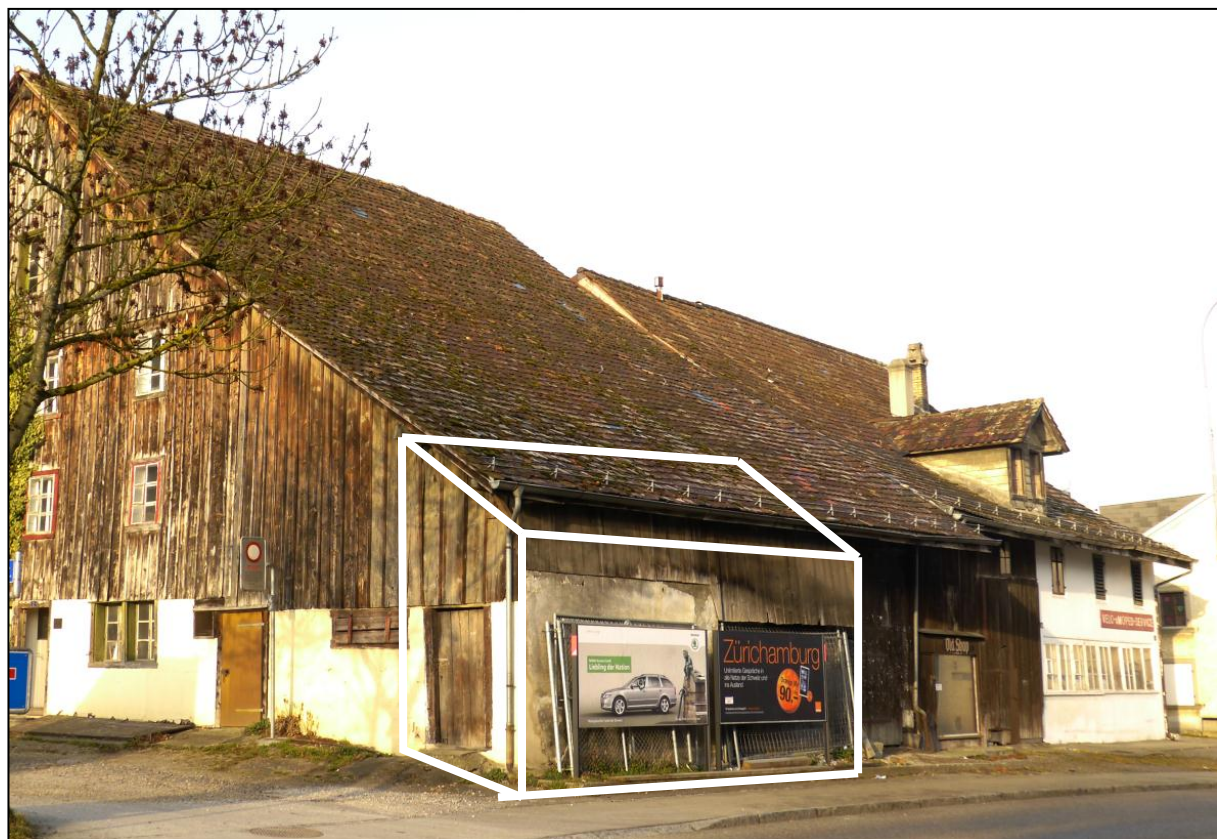
Abb. 66: Stallanbau mit seitlichem Eingang und separatem Gang (Raum 0.02) für die Fütterung der Tiere.

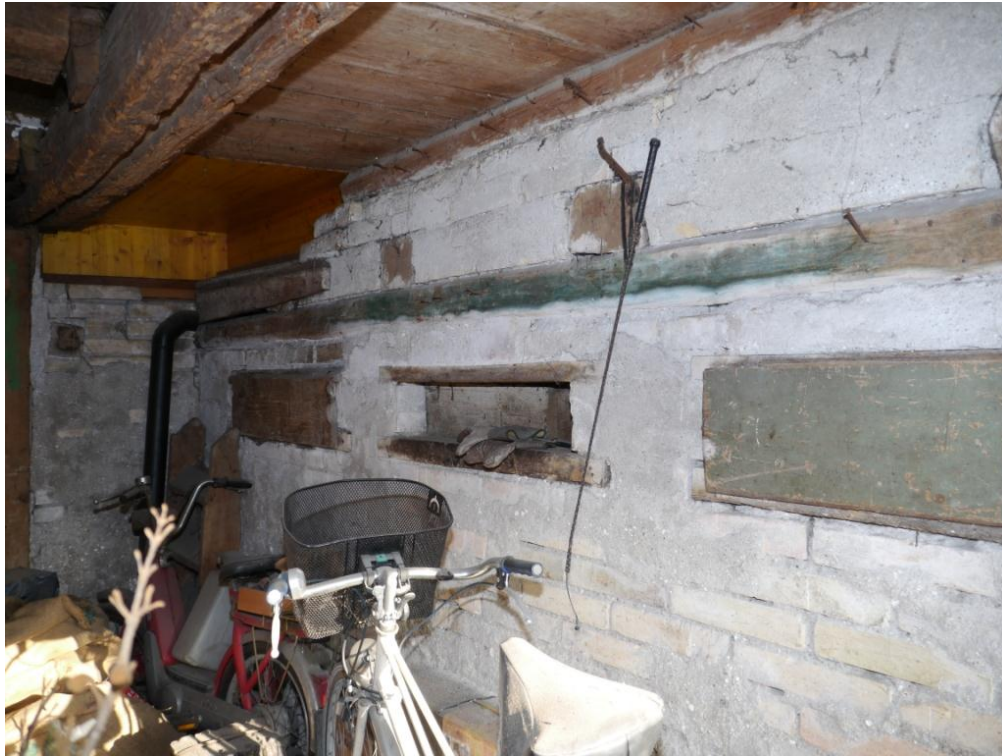
Abb. 67: Futterluken im östlichen Stall. Der genutete Deckenbalken gehört noch zur Phase I (Ständer-/Bohlenbau).

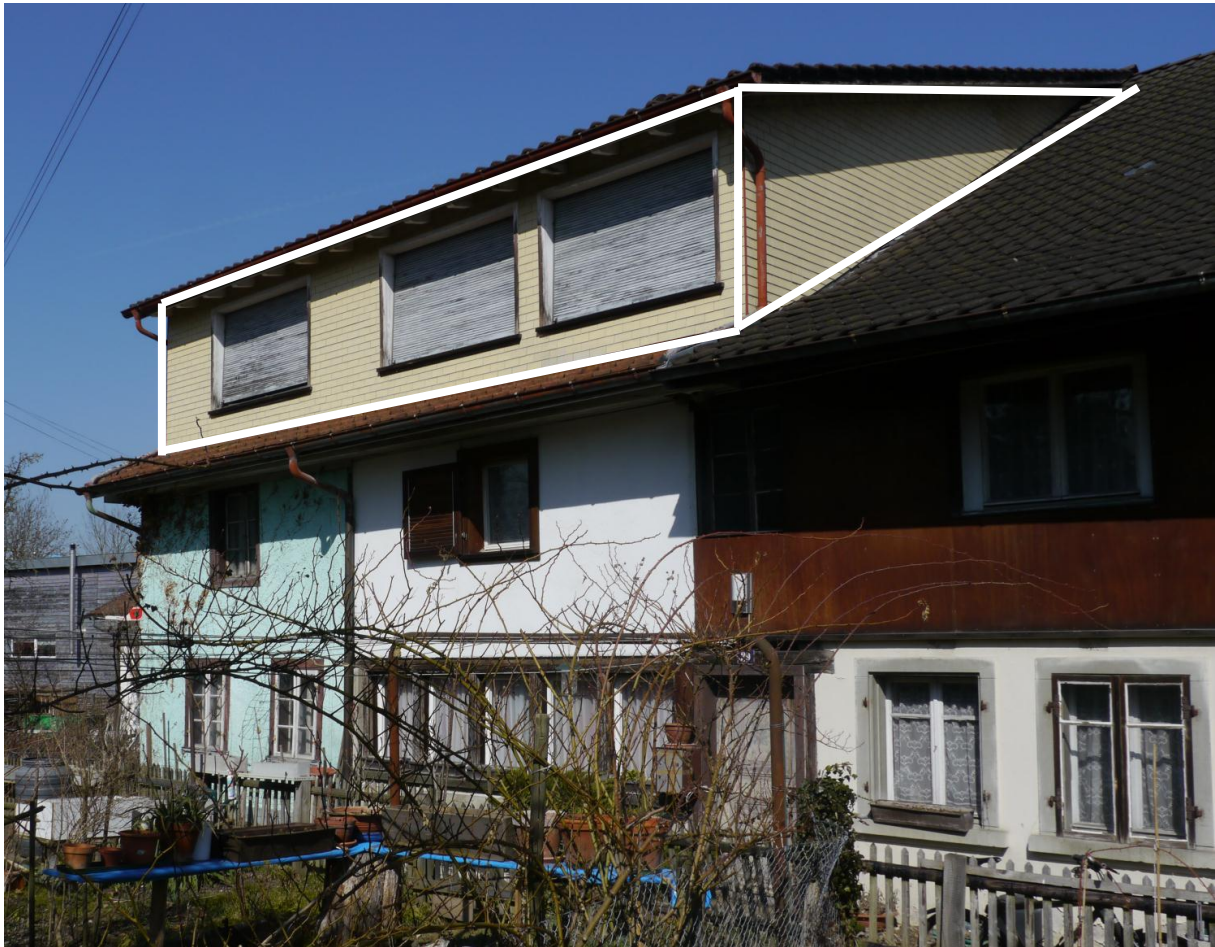
Abb. 68: Grosser Dachaufbau für drei Schlafzimmer auf der Südseite. Wohl 1966 entstanden.

Nach Auskunft von Frau Müller, ehemalige Eigentümerin der Wallisellenstrasse 39, sind der Badezimmereinbau und der grosse Dachaufbau 1966 entstanden.

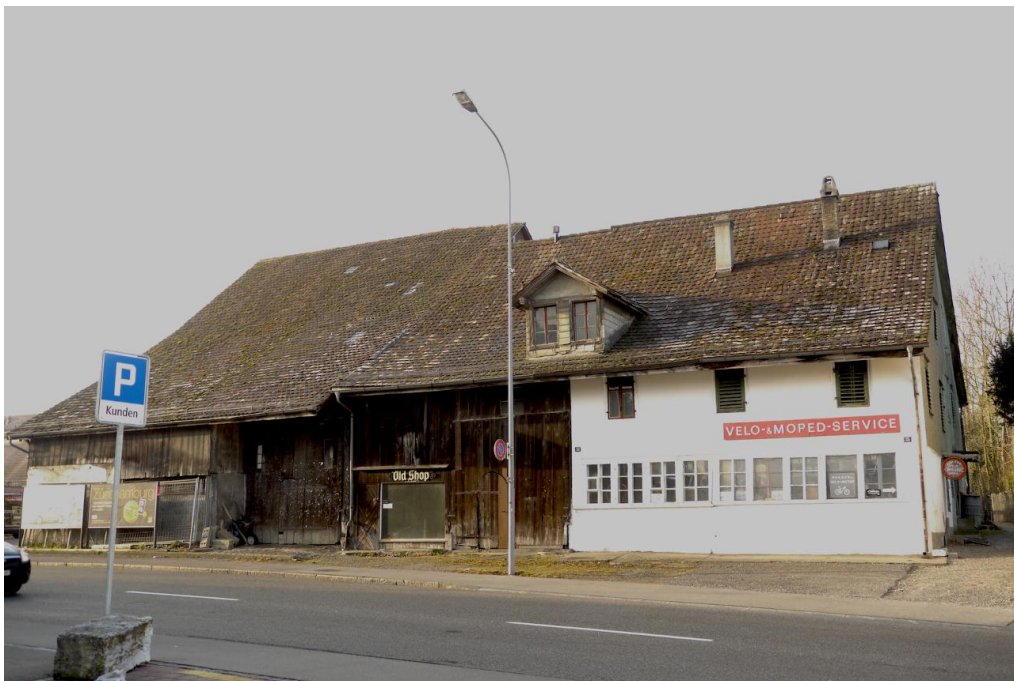
Abb. 71: Nordfassade zur Wallisellenstrasse.

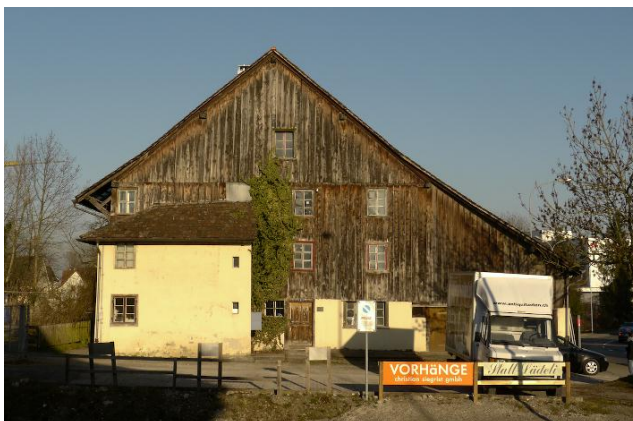
Abb. 72: Ostfassade an der Tulpenstrasse.

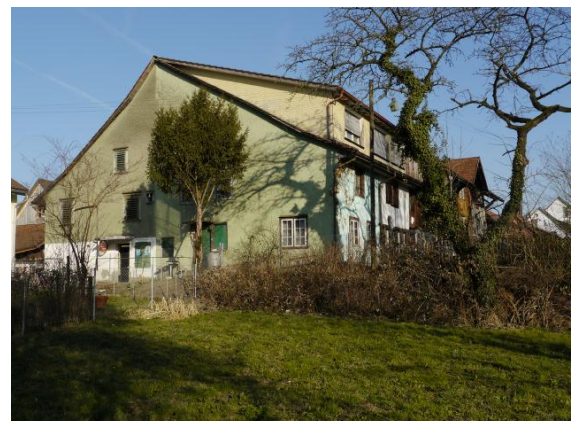
Abb. 73: Westfassade.
