## GUTACHTEN ZUR SCHUTZWÜRDIGKEIT

### Wallisellenstrasse 35

### 8600 Dübendorf

| Bautypus | Bäuerlicher Vielzweckbau |

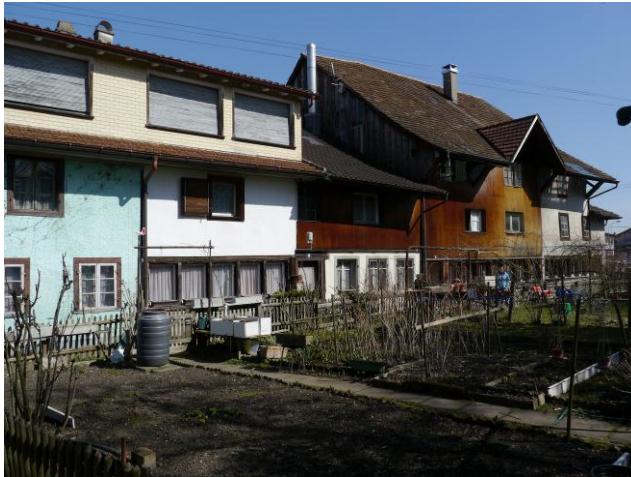
Abb. 74: Südfassade mit östlichem Hausteil.

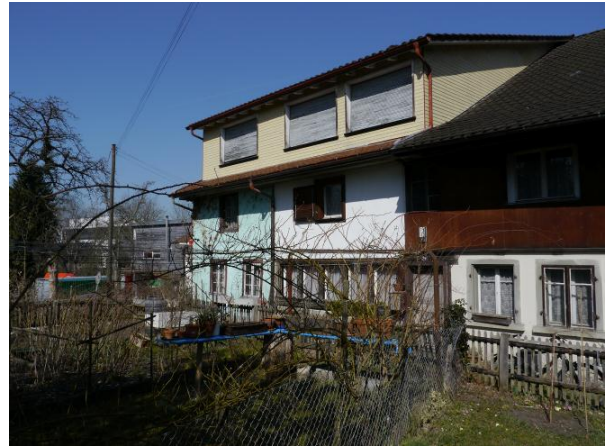
Abb. 75: Südfassade mit westlichem Hausteil.

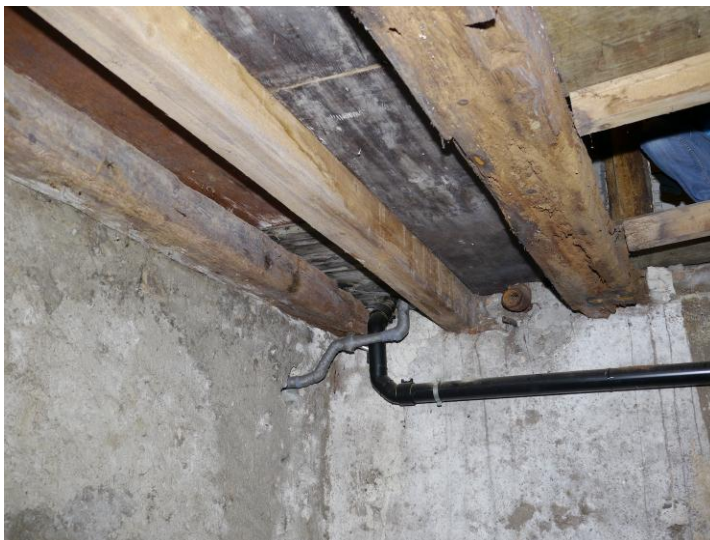
Abb. 77: Raum -0.01, Blick Richtung Südwesten.

Deckenbalken aus unterschiedlichen Perioden, nicht datierbar. Wände flächendeckend verputzt. Naturboden. Einstiegs Luke in der südwestlichen Ecke.

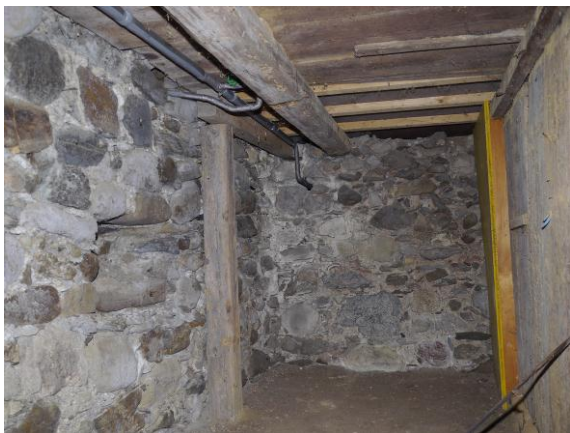
Im Raum -0.02: Südwand nachträglich eingefügte Mauernische mit ehemaligem Sturzbrett (nur negativ vorhanden) das Sims Brett ist noch vor Ort.

Abb. 78: Raum -0.02, Blick Richtung Südwesten. In der Südwand eine Mauernische.

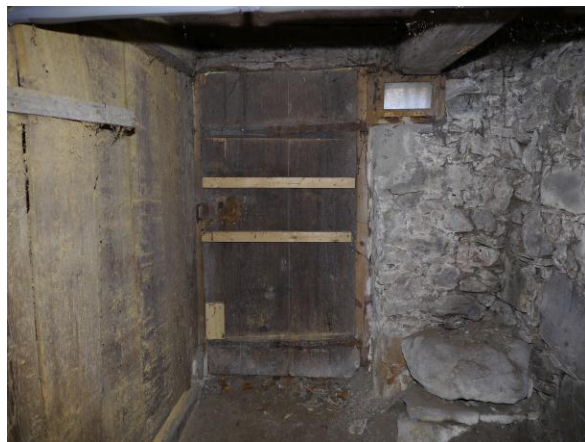
Abb. 79: Raum -0.02, Blick Richtung Osten.

Alle vier Wände gemauert ohne Verputz oder Anstrich und im Verband in den Ecken. Die Mauer besteht aus teilweise lagig vermauerten Feldsteinen, die Lagehöhe beträgt 20-25 cm. Zum Stopfen der Fugen wurden wenige Ziegel (Hohlziegel) und Bruchsteine verwendet. Feinsandiger, bräunliche Mörtel mit wenig Korn bis 1.5 cm. Deckenbalkenlage sekundär eingefügt. Abtrennung der beiden Keller durch eine einfache Bretterwand, welche in einer Schwelle und einem Rähm eingetutet ist. Die Kellerzugänge sind ebenfalls nachträglich erstellt und nicht näher zu datieren. Das Mauerwerk der Keller lässt eine Datierung ins 15. oder 16. Jahrhundert (1664) zu.

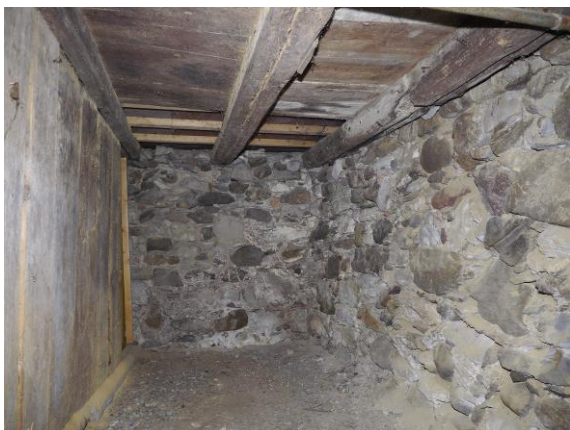
Abb. 80: Raum -0.03, Blick Richtung Westen.

Im Raum -0.03: Ebenfalls eine Mauernische nachträglich, umgehend mit Brettern verkleidet.

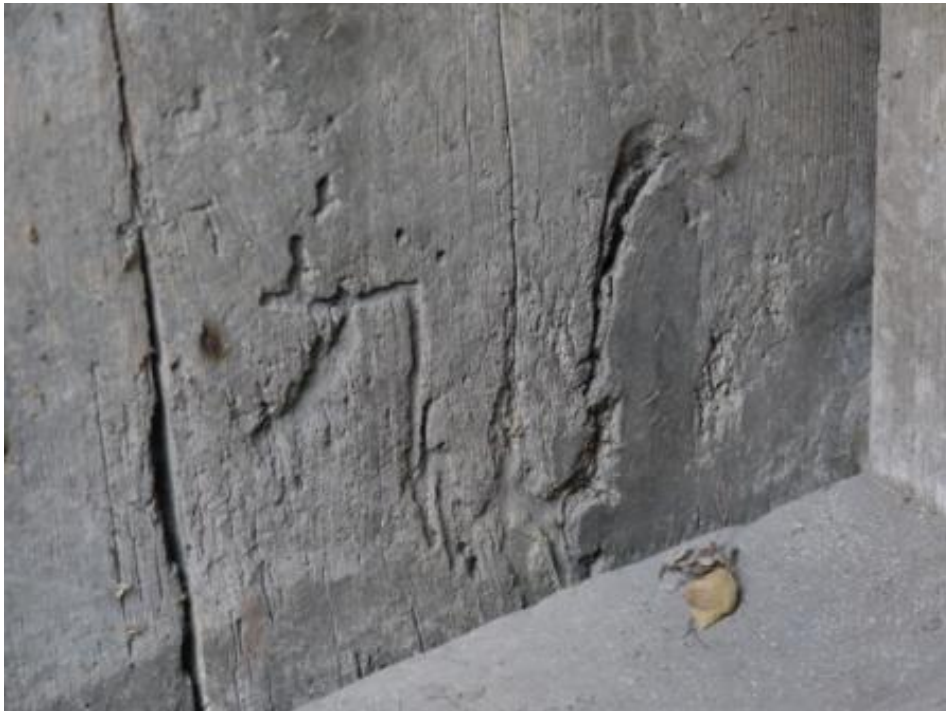
Abb. 82: Türe zu Raum -0.03. Buchstaben eingeschnitzt.

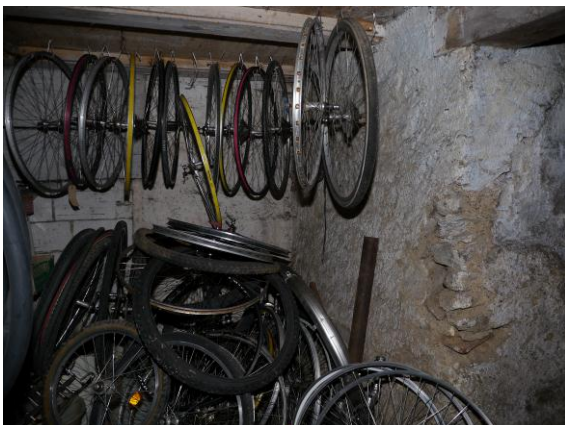
Deckenbalken mit Stud (Spolie) und Sattelholz.

Ostwand: mittig zugemauerter Türdurchgang.

Abb. 83: Raum -0.04, Blick Richtung Südosten.  
Zugemauerte Türöffnung in der Ostwand.

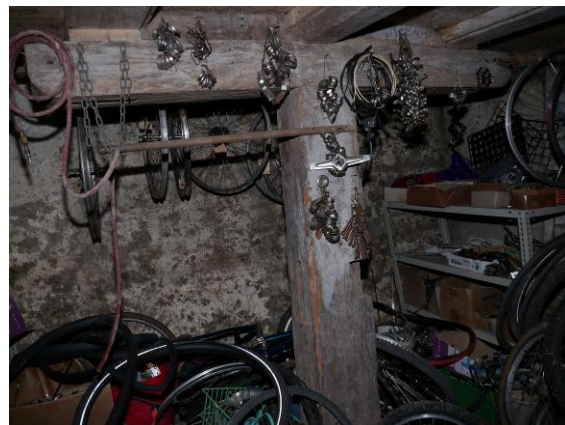
Abb. 84: Raum -0.04, Blick Richtung Norden.

Boden: Naturboden.

Alle Wände sind verputzt.

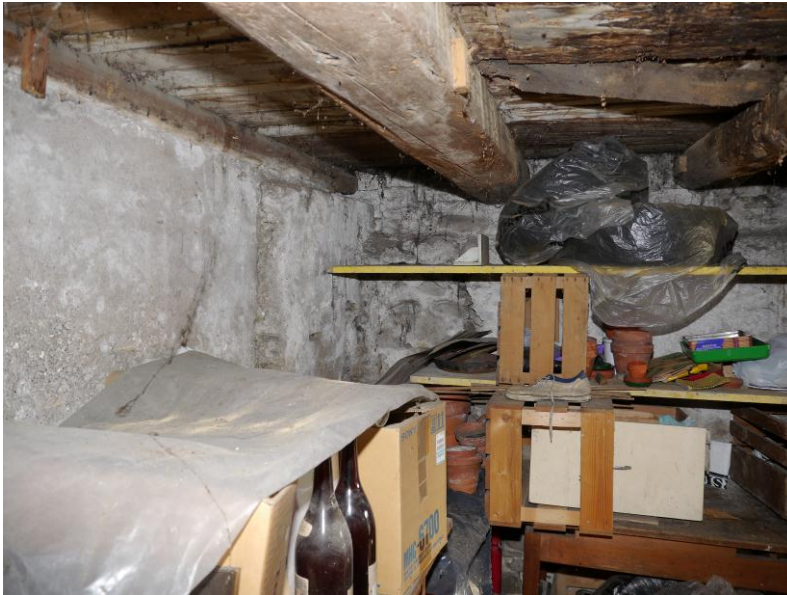
Abb. 85: Raum 0.01, Blick Richtung Westen.

Boden: im Nordteil Bretterboden, wohl über der Güllengrube, Südteil Kopfsteinpflasterung.

Nordwand: Massivmauerwerk mit Rücksprung auf Kopfhöhe.

Westwand: Backsteinmauerwerk zementgebunden.

Ostwand: Massivmauerwerk verputzt, nordseitig Stalltüre, vertikale Bretter mit Klobenband, daneben rechteckig längs liegendes Fenster.

Decke: behauene Balken mit Fasse wohl 19. Jh.

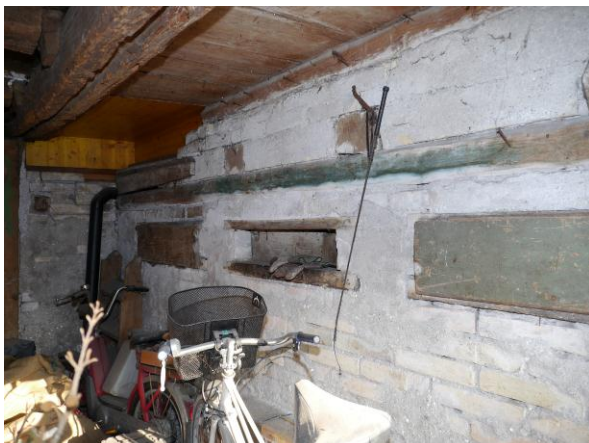
Nordwand: Backsteinmauerwerk mit Zementmörtel gebunden, 3 Futteröffnungen auf Brusthöhe darüber Rähmbalken als Auflage für Deckenbalkenstall

Abb. 86: Raum 0.02, Blick Richtung Nordwesten mit Futteröffnungen.

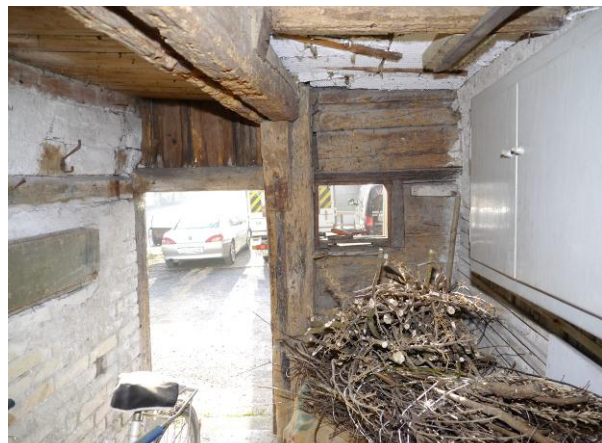
Ostwand: Nordteil, niedrige Tür nachträglich eingebaut 20. Jh. In der Mitte der Wand massiver Ständer mit Nut für Bohlenwand auf der Westseite, auf dem Südteil ebenfalls Nut mit Rest einer Bohlenwand wohl original. Auf der Nordseite keine Nut, wohl Abschluss des ursprünglichen Gebäudes.

Decke: durchlaufende Deckenbalken mit Nut für durchlaufende Bohlenwand. Nördlich davon Bretterverschalung und südlich davon kleine Deckenbalken unbestimmter Zeitstellung.

Abb. 87: Raum 0.02, Blick Richtung Osten mit ursprünglichem Nordost-Eckständer und Nute der 1. Bauphase.

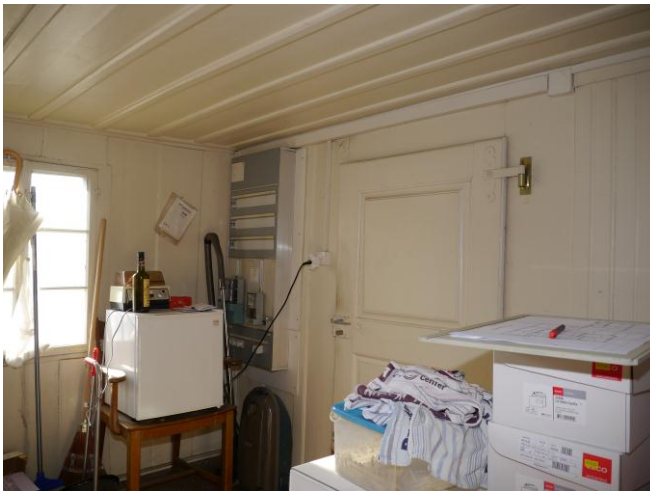
Abb. 88: Raum 0.03, Blick Richtung Südosten.

Boden: Einfache schmale Riemen, Weichholz.

Nordwand: Breites Bretttäfer mit einfachem Viertelrundstab.

Südwand: schmales Krallentäfer 1.H. 20 Jh., barocke Türe mit Biedermeierbeschlägen zweifeldrig.

Decke: Schmale Bretter mit leicht gefasten Deckleisten.

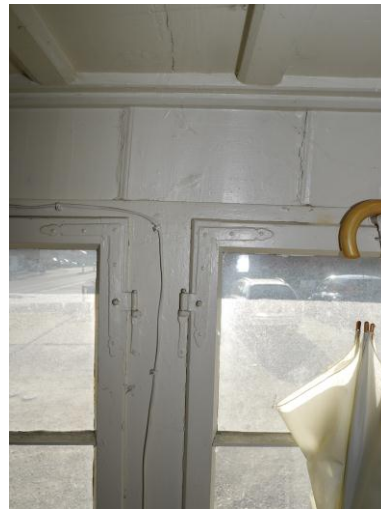
Abb. 89: Raum 0.03, Fensterdetail.

Ostwand: Dito Nord- und Westwand, zweiteiliges Fenster mit Winkelbändern (Abschluss in Eichelform, Mitte 19. Jh.), Fenster anscheinend nachträglich in das Täfer eingesetzt.

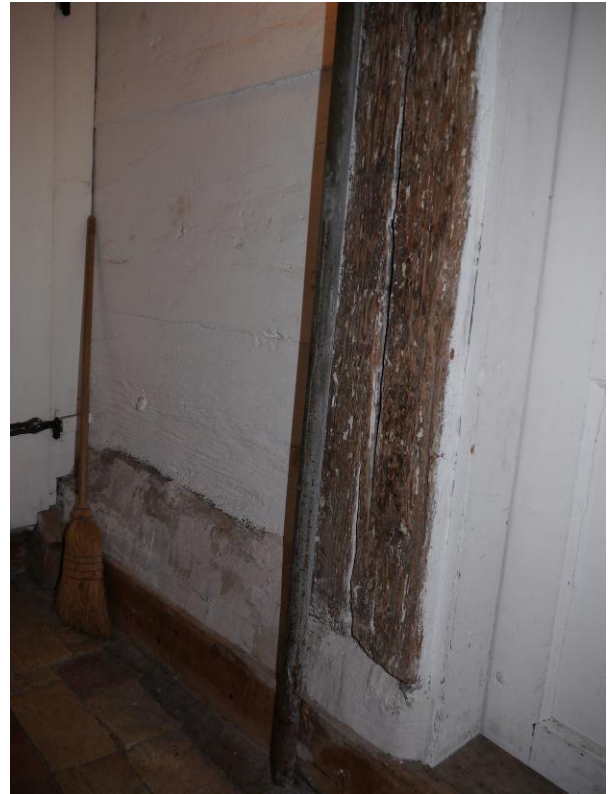
Nordwand: Ostseite Wandständer Rohbauphase 1, daran gestossene Schwelle im unteren Bereich auf ganzer Raumlänge, durch den Türeinbau geschnitten, westliches Türgewände ebenfalls Ständer Bauphase 1 mit anschliessender Bohlenwand, Türblatt 18. Jh. Mit darüber liegendem Assekuranzschild 740.

Abb. 91: Raum 0.04, Detail des genuteten Firstständers der 1. Bauphase.

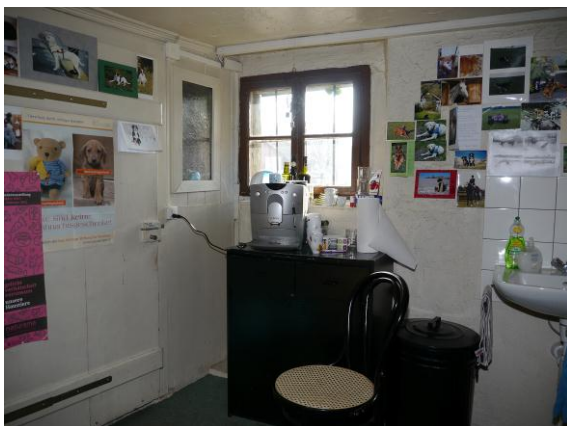
Abb. 92: Raum 0.05, Blick Richtung Osten.

Ostwand: Massives Mauerwerk verputzt, wohl anstelle der Bohlenwand, Nordteil kleines Fenster, zweiteilige Fensterflügel mit Fischbändern (Knospenabschluss 2.H. 19. Jh.).

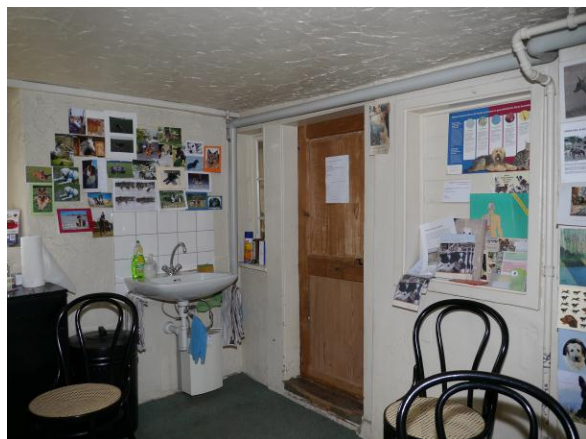
Abb. 93: Raum 0.05, Blick Richtung Südosten.

Südwand: Massive Feuerwand im Westteil, Ostteil Türe und Fenster nicht datierbar (siehe Raum 0.06).

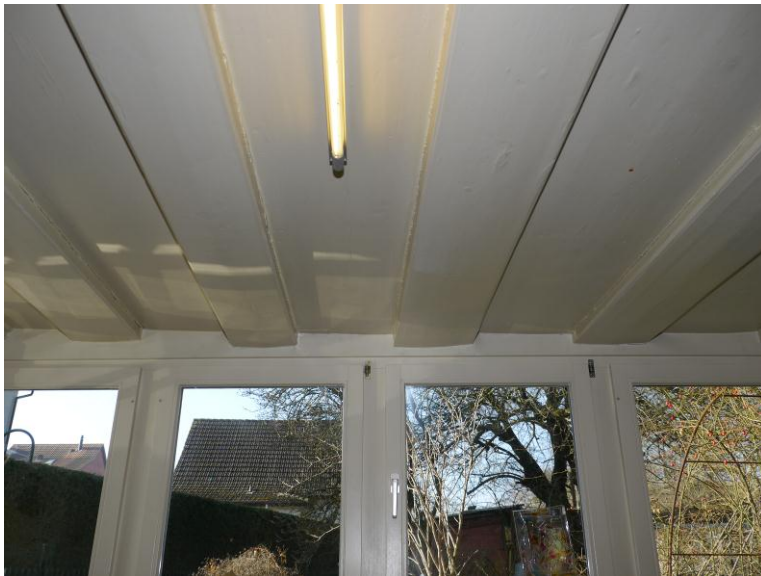
Südwand: Modern erneuerter Fensterwagen vierteilig, darunter modernes Bretttäfer.

Decke: Bohlenbalkendecke ohne Zierelemente (spätes 17./18. Jh.).

Abb. 94: Raum 0.06, Blick Richtung Süden mit Bohlenbalkendecke.

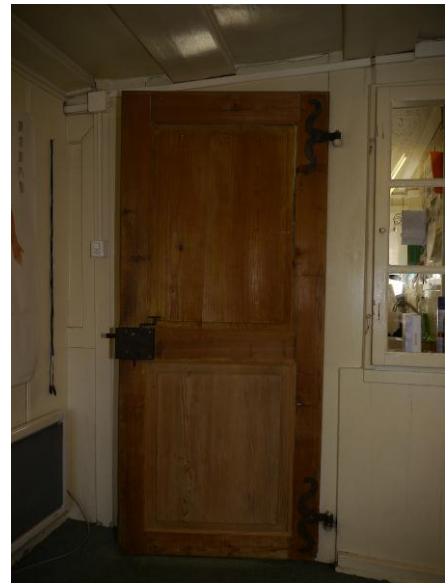
Nordwand: auf der Ostseite schmales Bretttäfer ohne Deckleisten, Westseite: Türe zweifeldrig, geschweifte barocke Beschläge, Kastenschloss 1.H. 19. Jh.

Abb. 95: Raum 0.06, Nordwand mit Holztüre und barock Beschlägen.

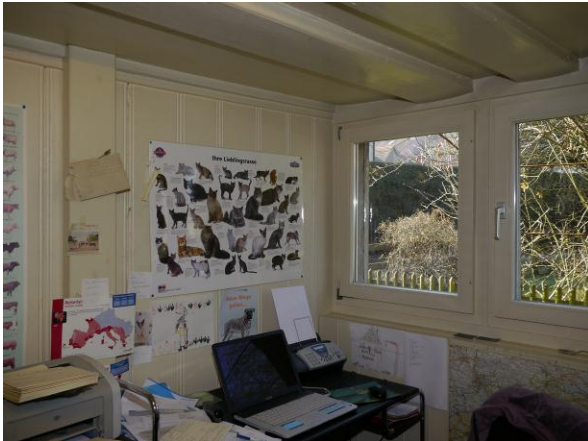
Abb. 96: Raum 0.07, Blick Richtung Süden.

Südwand: dreiteiliger Fensterwagen mit modernen Fensterflügel, unterer Teil: modernes Täfer.

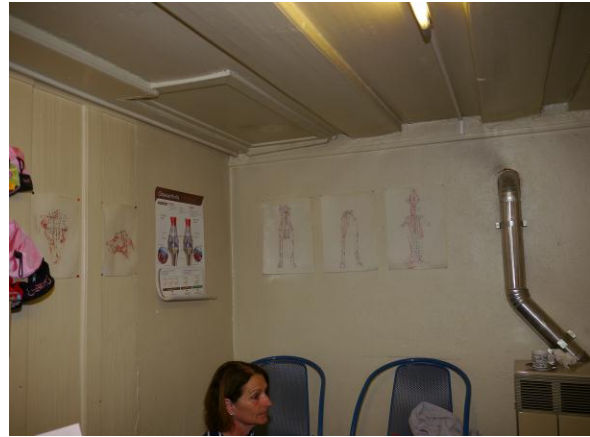
Abb. 97: Raum 0.07, Ecke Nordwest.

Nordwand: massive Feuerwand für ehemaligen Standort Kachelofen.

Westwand: Nordteil Feuerwand, Mittelteil Bretttäfer mit breiten Deckenleisten barock oder früher, im Südteil zweifeldriges Bretttäfer spätes 19. Jh.

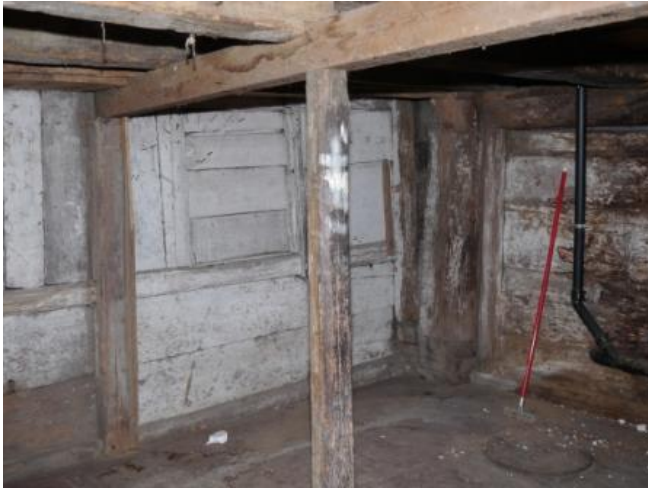
Ostwand: Nachträglich eingesetzte, mehrphasige nicht datierbare Holzkonstruktion, teils aus wiederverwendeten Bohlen und barocken Leisten.

Abb. 98: Raum 0.09, Blick Richtung Südosten.  
Ehemaliger Mittelständler der 1. Bauphase mit Nut.

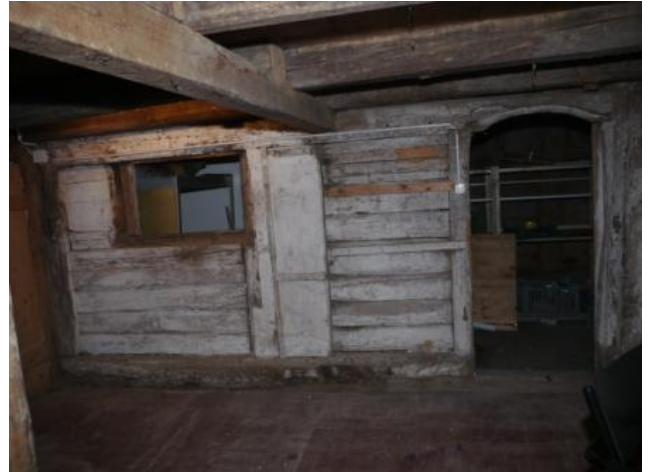
Abb. 99: Raum 0.09, Blick Richtung Südwesten.  
Profilierte Rundbogentüre und Schwelle der 1. Bauphase.

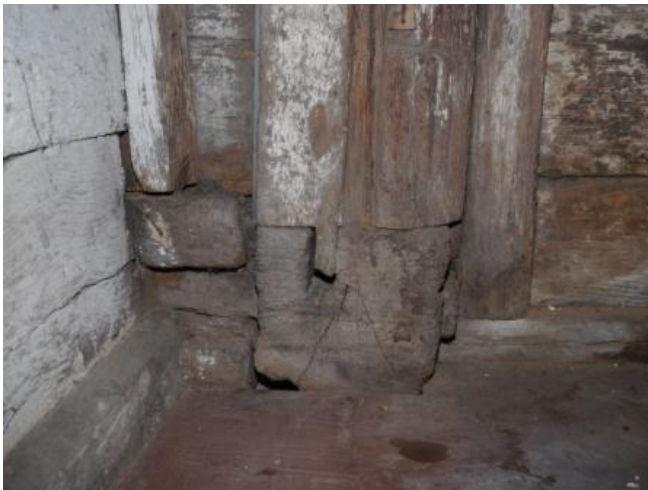
Abb. 100: Raum 0.09. Mittelständler in der Südostecke  
mit Schwelle.

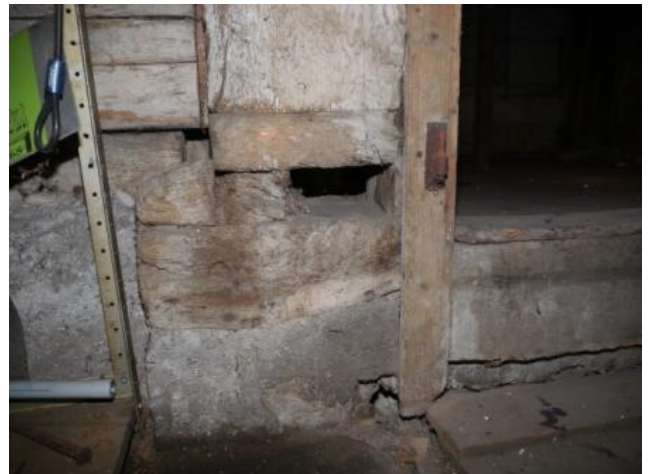
Abb. 101: Raum 0.09, Eckständler mit Schwelle der 1.  
Bauphase.

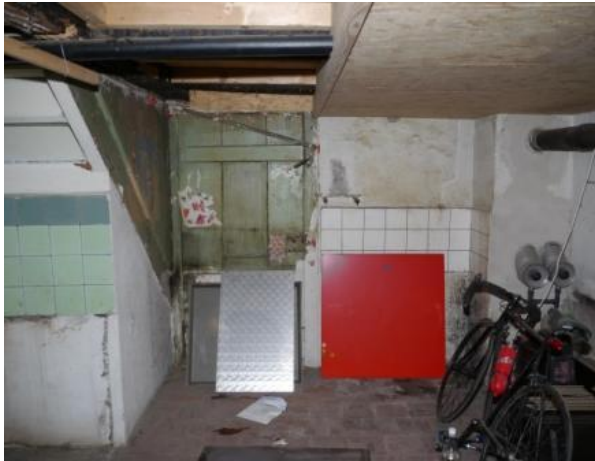
Abb. 102: Raum 0.10, Blick Richtung Osten.

Decke: Balkenlage teilweise erhalten (schmale verrusste Balken-Küche).

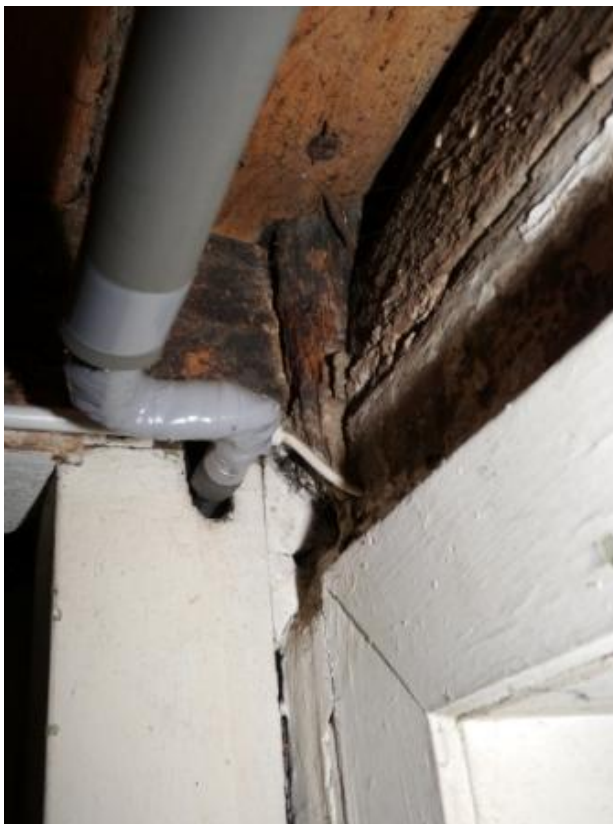
Abb. 104: Raum 0.10, Blick gegen Nordosten. Reste des ehemaligen Mittelständers.

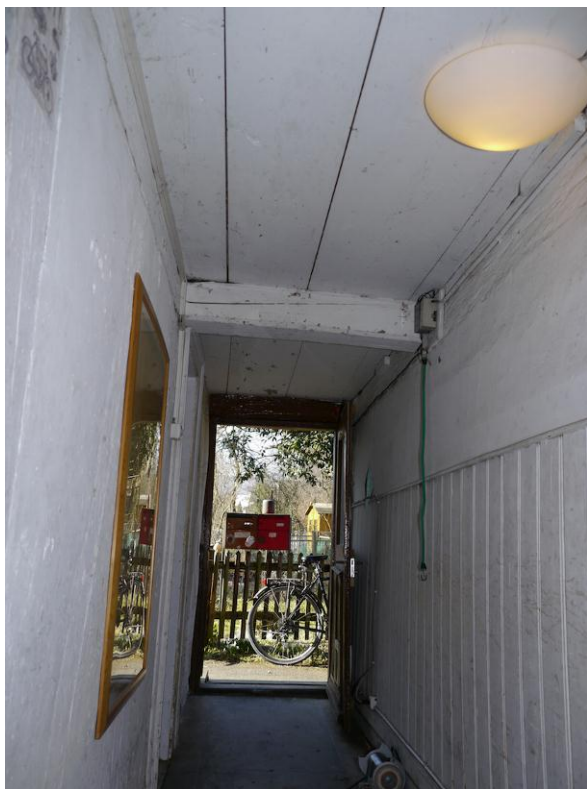
Abb. 109: Raum 0.13, Blick Richtung Süden.

Anm. In der Nordostecke Ständerbau Bauphase 1., auf der Südseite wie Westseite keine Nute für Bohlen.

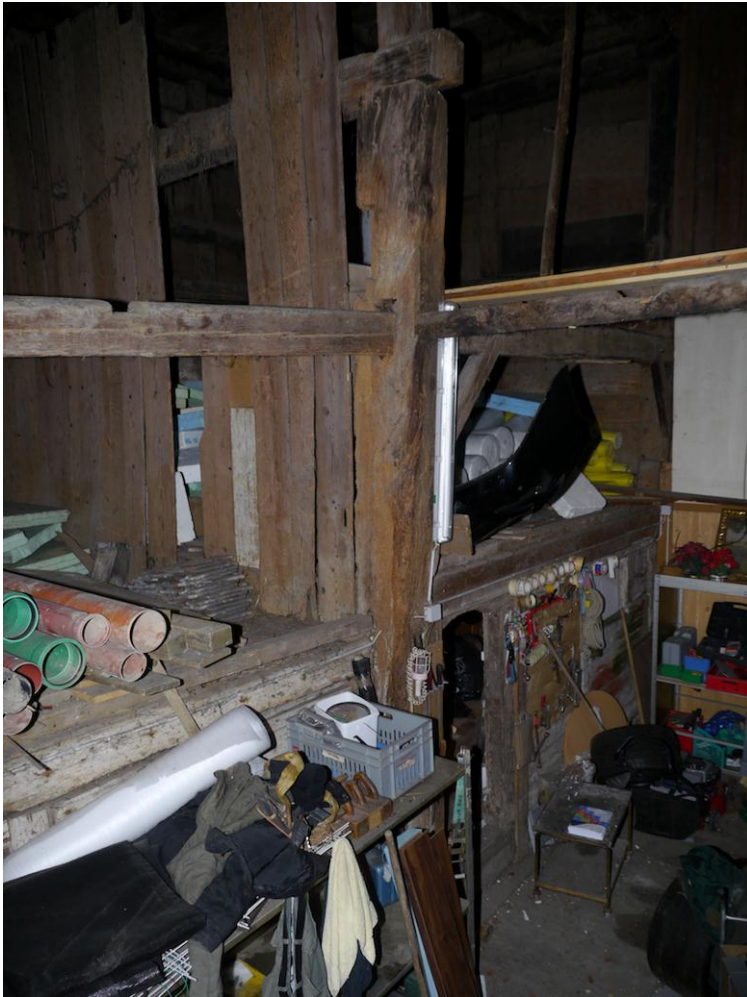
Abb. 110: Raum 0.14, Blick Richtung Südosten. Ehemaliger Eckständler der 1. Bauphase.

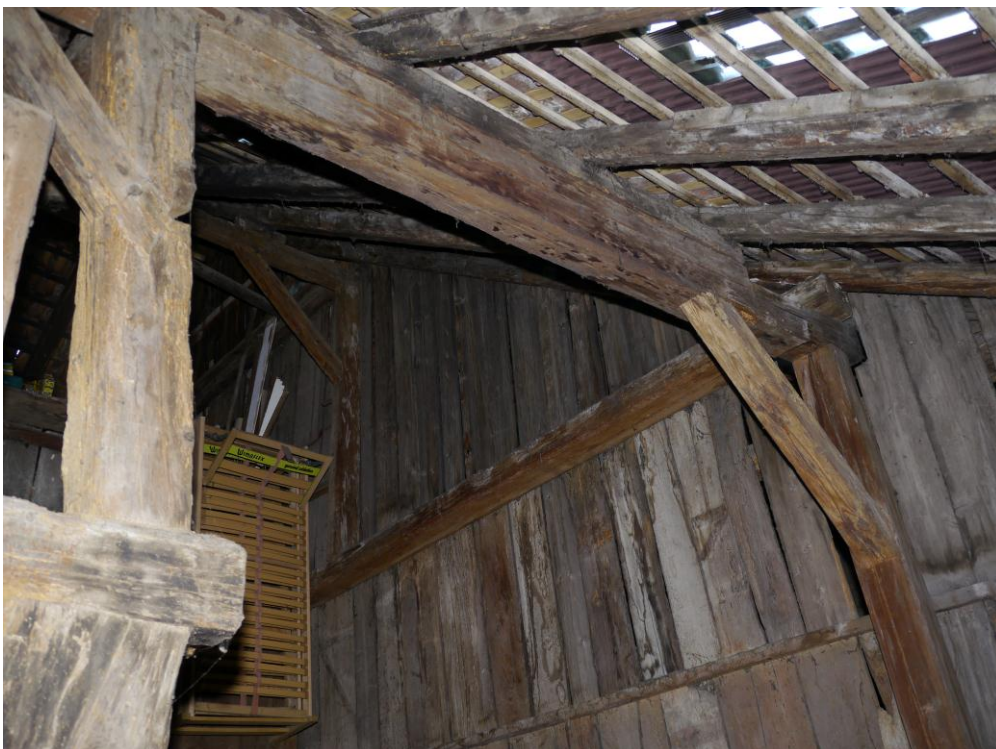
Abb. 111: Raum 0.14, Blick Richtung Westen. Erneuerte Westwand Konstruktion.

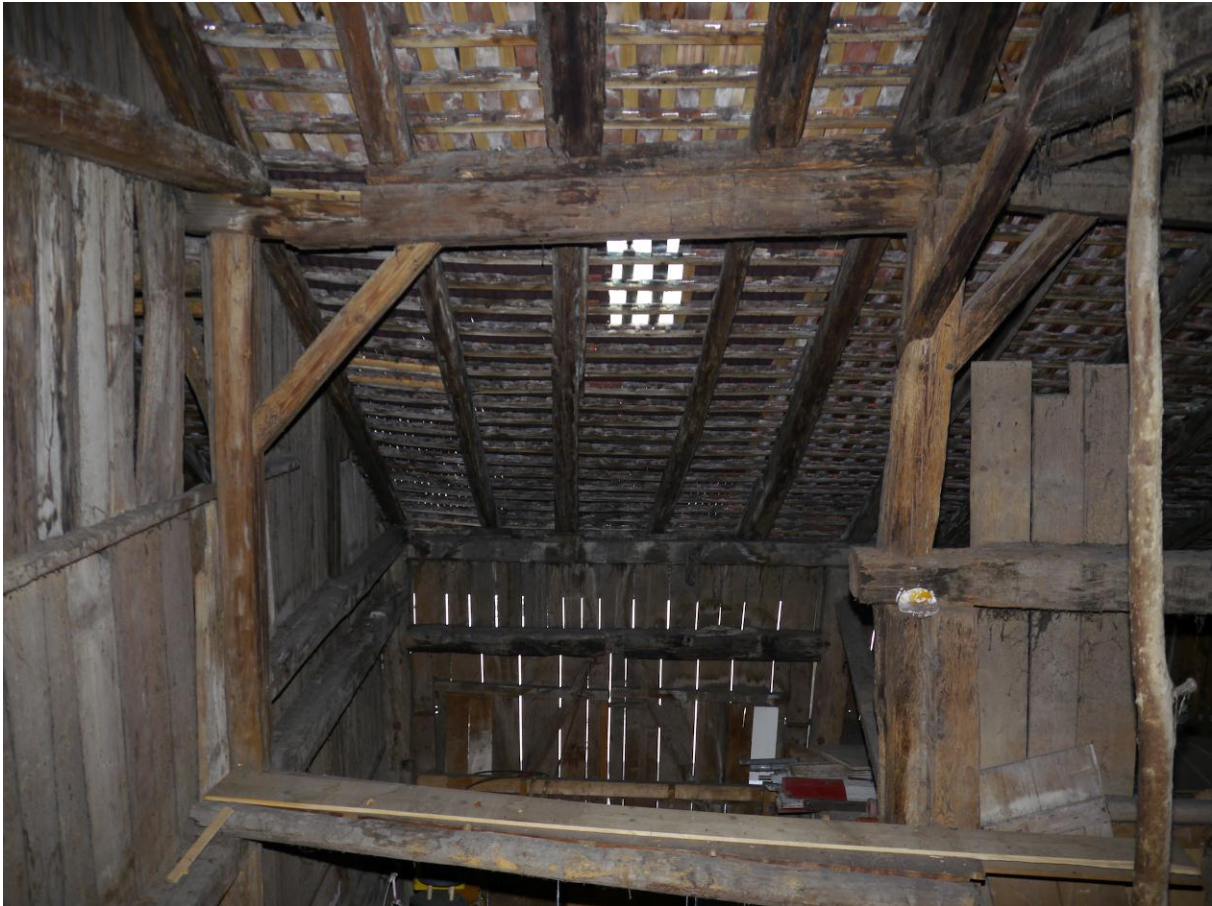
Abb. 112: Raum 0.14, Blick Richtung Norden. Erweiterung durch Pfetten.

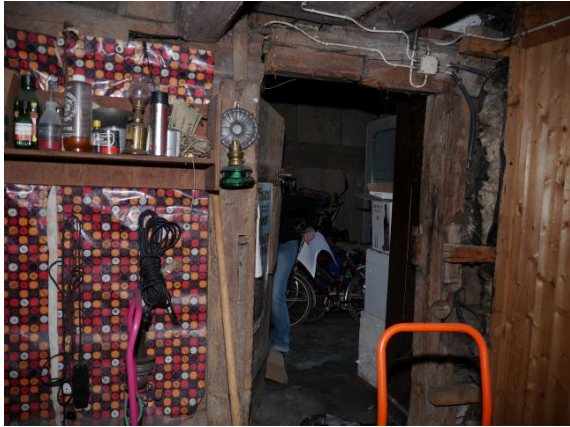
Abb. 118: Raum 0.15, Blick Richtung Westen.

Boden: Zement und textiler Belag.

Nordwand: Schaufenster.

Westwand: Bretterverschlag mit Futteröffnungen und drei Stalltüren.

Südwand: Beton.

Ostwand: nicht einsehbar.

Decke: offene Balkenkonstruktion.

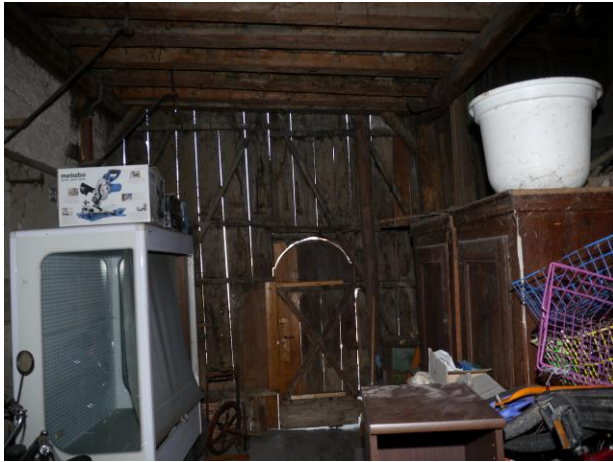
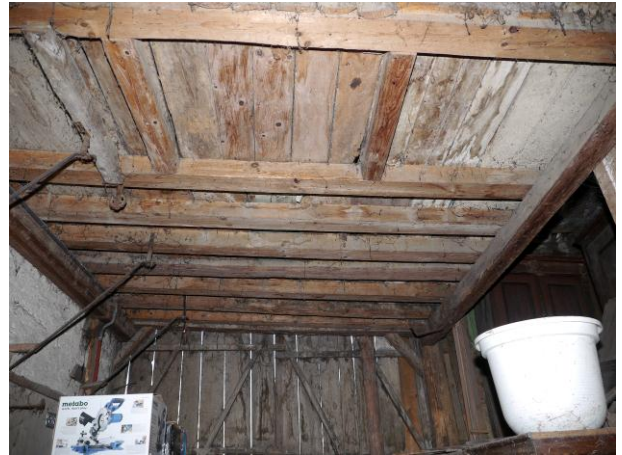
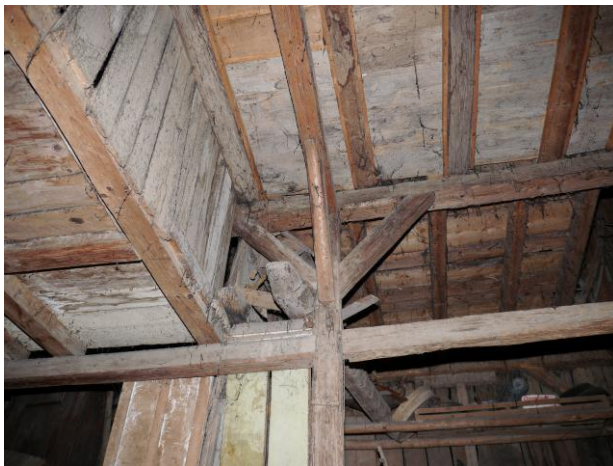
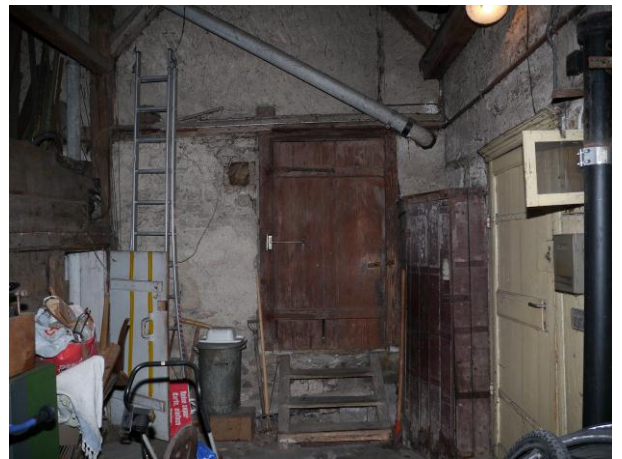
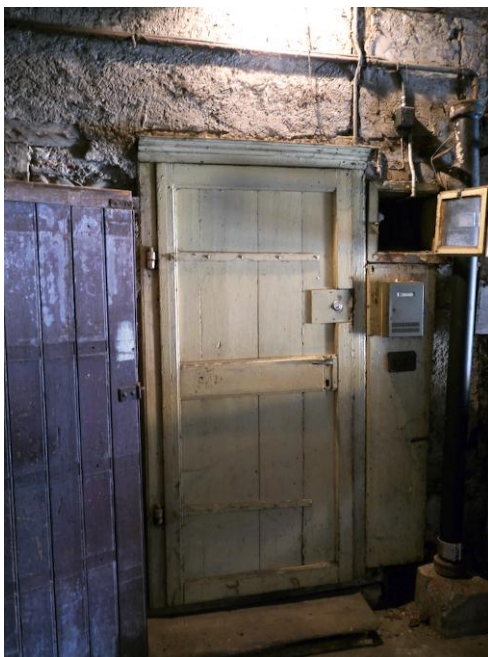
Abb. 119: Raum 0.16, Blick Richtung Norden.

Abb. 120: Raum 0.16, Blick Richtung Norden. Detail Brüggli.

Abb. 121: Raum 0.16, Blick Richtung Osten.

Abb. 122: Raum 0.16, Blick Richtung Süden.

Abb. 123: Raum 0.16, Blick Richtung Westen.  
Ehemalige Haustüre zu Raum 0.21.

Siehe genauere Baubeschreibung „Phase V und VI“ S. 57.

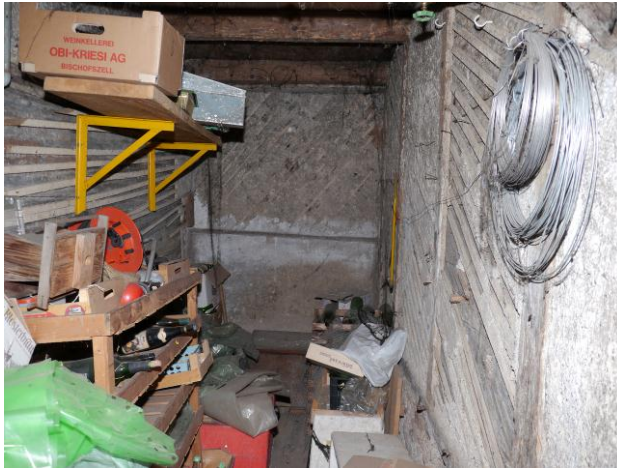
Abb. 124: Raum 0.17, Blick Richtung Osten.

Boden: Naturboden.

Nordwand: sekundär wiederverwendete breite Bohlen.

Westwand: Fachwerk, Brettertüre mit Klobenband Kastenschloss 1.H. 19. Jh.

Südwand: Putz über Lattenrost, sekundär wiederverwendete breite Bohlen.

Ostwand: dito

Decke: Balken mit darüber liegenden Bretterboden.

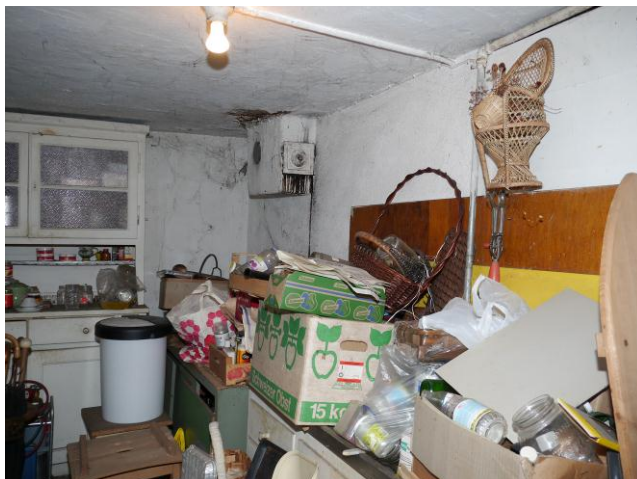
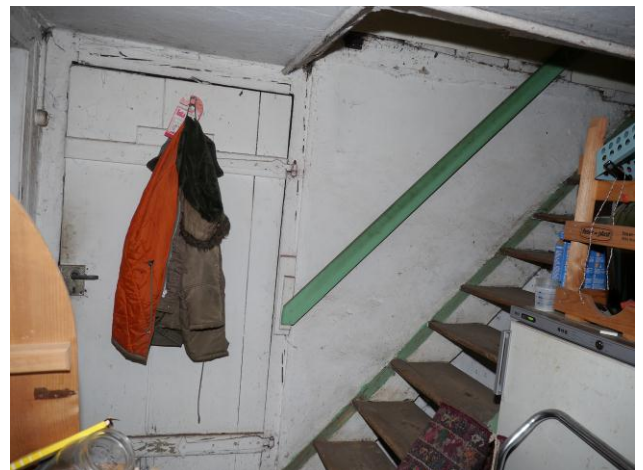
Boden: Zementboden.

Wände allseits verputzt.

Westwand: Brettertüre mit Klobenband Kastenschloss 2.H. 19. Jh., wandbündiger Treppenaufgang ins 1. OG.

Decke: Gips.

Abb. 125: Raum 0.18, Blick Richtung Südosten.

Abb. 126: Raum 0.18, Blick Richtung Westen mit Türe zu Raum 0.28.

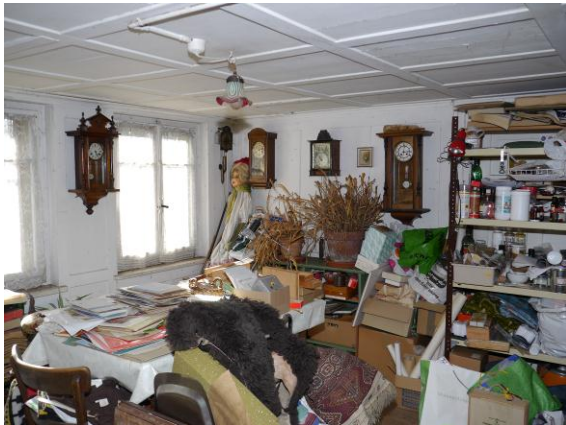
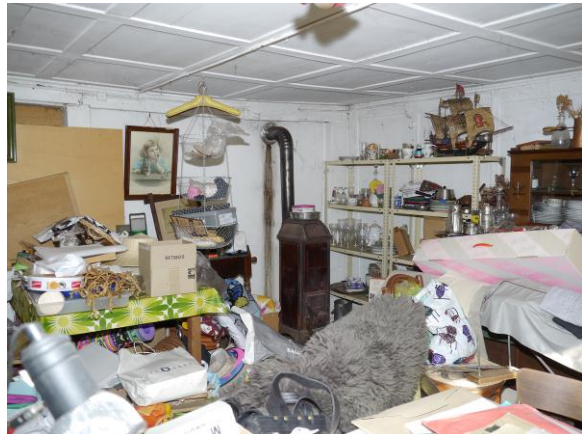
Boden: schmaler Riemenboden 20. Jh.

Nordwand: Feuerwand für ehemaligen Kachelofen.

Westwand: zweifeldriges Täfer Biedermeier, Türe dreifeldrig 2.H. 19. Jh., Nordseitig Einbauschränk 2.H. 19. Jh.

Südwand: drei Fenster mit Sandsteingewänden, zweiteilig, wobei der obere Teil kleiner ist, mit Art Déco Verschlüssen.

Ostwand: zweifeldriges Täfer Biedermeier.

Decke: Felderdecke Biedermeier.

Abb. 127: Raum 0.19, Blick Richtung Südwesten.

Abb. 128: Raum 0.19, Blick Richtung Nordosten.

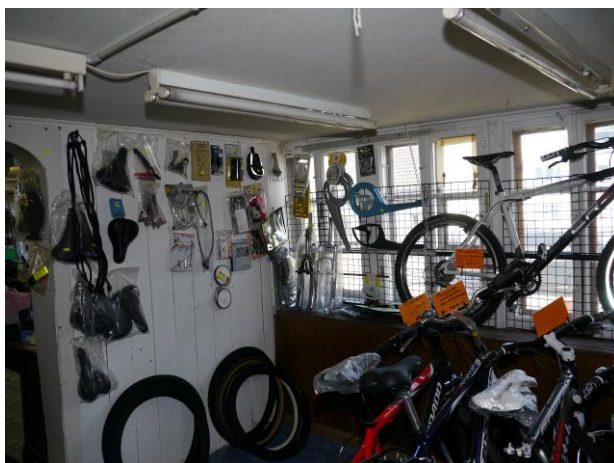
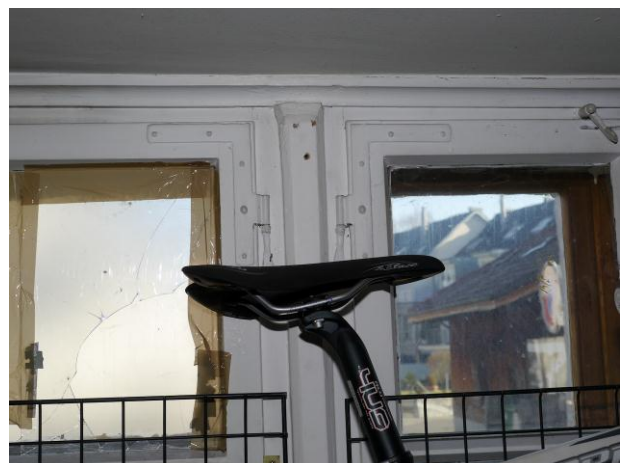
Boden: textiler Bodenbelag.

Alle Wände modern überformt.

Fenster: vierteiliger Fensterwagen (Fensterflügel mit Beschlagsbänder 2.H. 19. Jh.).

Decke: Gips.

Abb. 129: Raum 0.20, Blick Richtung Nordwesten.

Abb. 130: Raum 0.20, Blick Richtung Norden. Detail Beschlagsbänder.

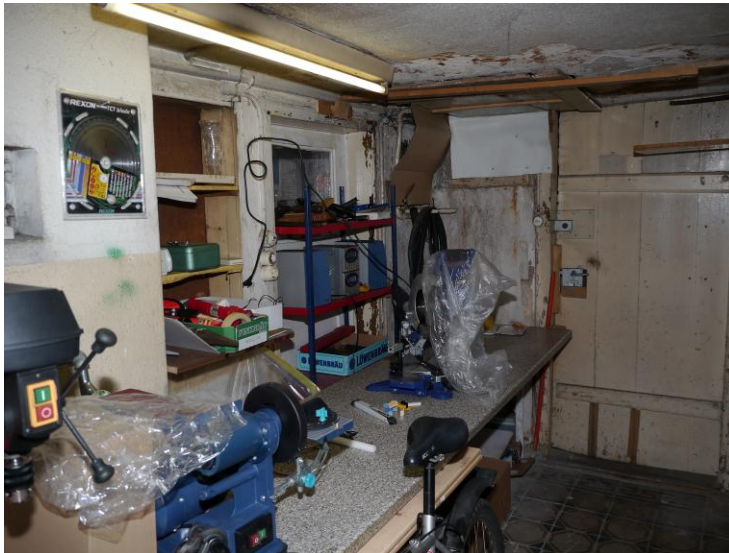
Abb. 131: Raum 0.21, Blick Richtung Osten.

Boden: verzierte Fliesen aus dem frühen 20. Jh.

Alle Wände: Gips.

Decke: Gips.

Türe gegen Osten: Bretttertür mit geradem Klobenband und Türgewände mit Biedermeierfries Abschluss oben.

Verdeckter Kellerabgang zu Nebenraum von -0.04.

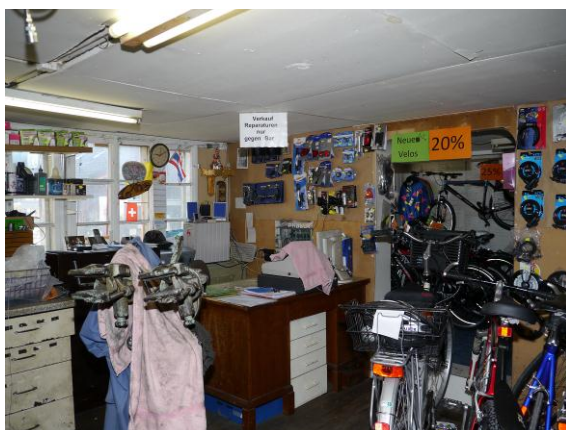
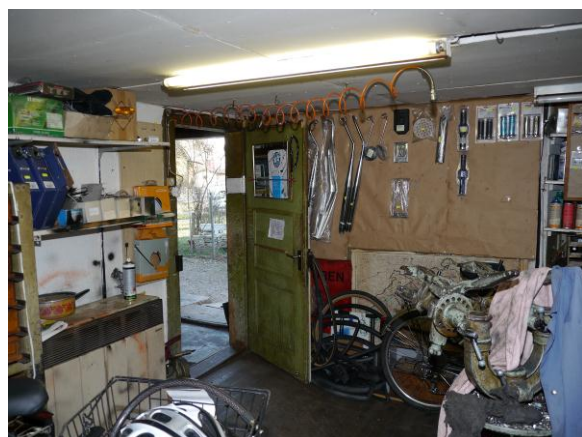
Boden: schmaler Riemenboden.

Alle Wände und Decke modern überformt.

Fenster: fünfteiliger Fensterwagen mit Sprossenfenster (A. 20. Jh., schmalen, gerundeten Fischbändern).

Türe: dreifeldrige mit Fischbänder A. 20. Jh.

Abb. 132: Raum 0.22, Blick Richtung Nordosten.

Abb. 133: Raum 0.22, Blick Richtung Westen mit Türe zu Raum 0.23.

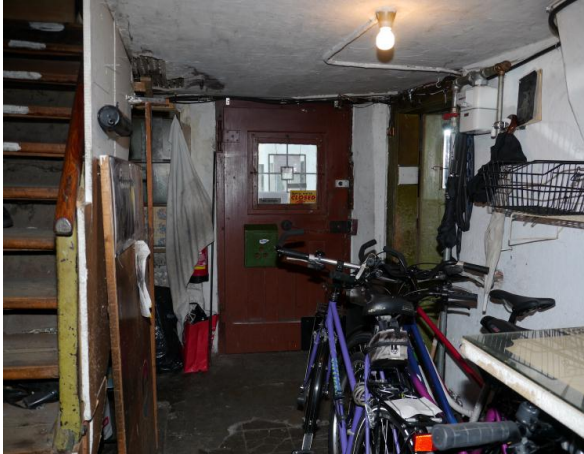
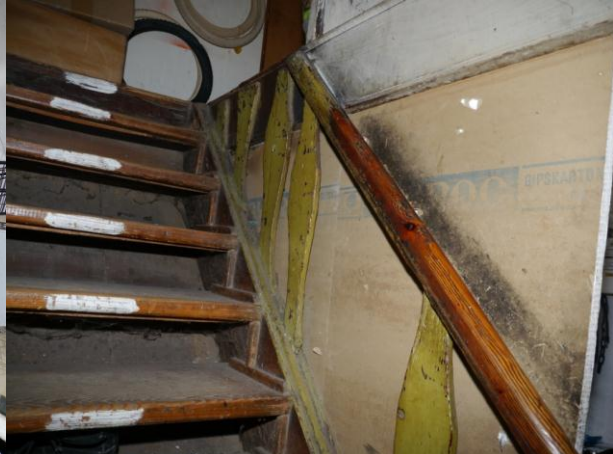
Boden: quadratische Zementplatten.

Alle Wände vergipst.

Decke: Gips.

Eingangstüre Biedermeier mit nachträglich eingefügten Fensterteil oben, Türangel mit Art Déco Gitter in den 1920er Jahren eingefügt. Treppe zum Obergeschoss: Handlauf mit Balusterbrettern.

Abb. 134: Raum 0.23, Blick Richtung Westen.

Abb. 135: Raum 0.23, Handlauf mit Balusterblättern.

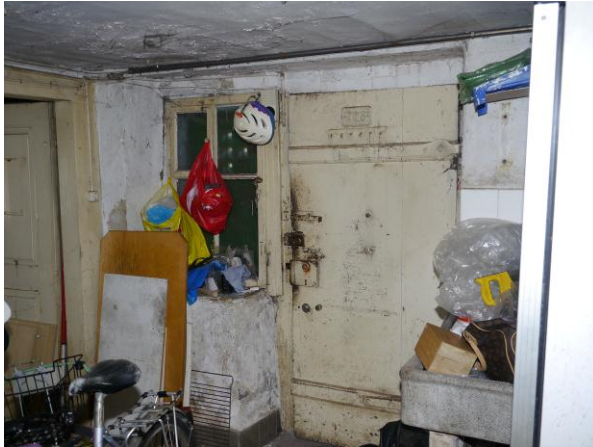
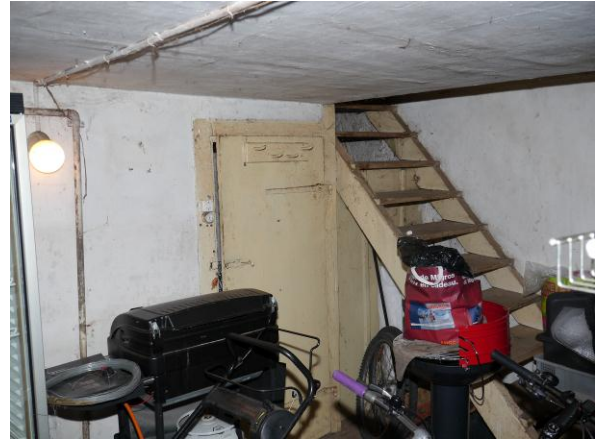
Boden: Keramikplatten, frühes Art Déco.

Nordwand: verputzt, Brettüre mit Klobenband.

Westwand: zweifeldrige Tür, oberes Blatt mit Rautemuster und Wetterschlag.

Südwand: verputzt mit Reste eines Rauchfanges an der Decke.

Ostwand: verputzt.

Decke: Gips.

Abb. 136: Raum 0.25, Blick Richtung Westen mit Eingangstür.

Abb. 137: Raum 0.25, Blick Richtung Nordosten mit Treppenaufgang zu Raum 1.0000.

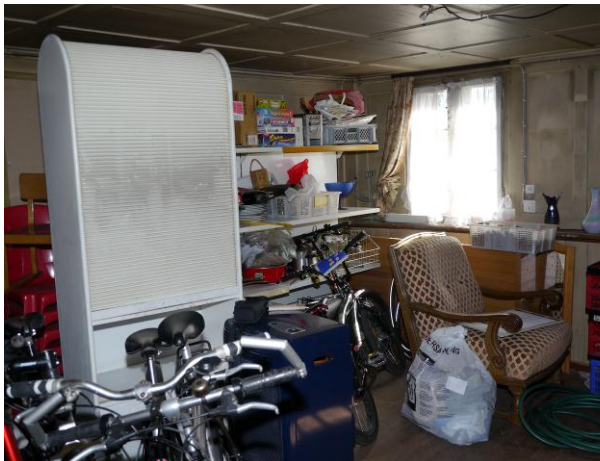
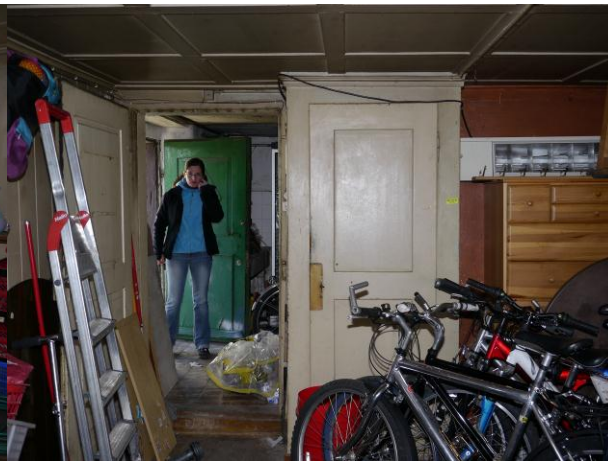
Boden: Riemenboden.

Nordwand: Feuerwand mit Standofen und Bank, Türe zu Raum 0.25 Biedermeier.

Westwand: Bretttäfer 20 Jh., Fenster Biedermeier mit Eichelabschluss.

Südwand: oberer Teil gestemmtes Täfer 2.H. 19. Jh., unterer Teil Bretttäfer 20. Jh., Fenster Fischbänder mit Knospenabschluss 2.H. 19. Jh.

Ostwand: einfaches gestemmtes Täfer Biedermeier.

Decke: Felderdecke, Biedermeier 1.H. 19. Jh.

Abb. 138: Raum 0.26, Blick Richtung Süden.

Abb. 139: Raum 0.26, Blick Richtung Norden mit Durchgang zu Raum 0.25.

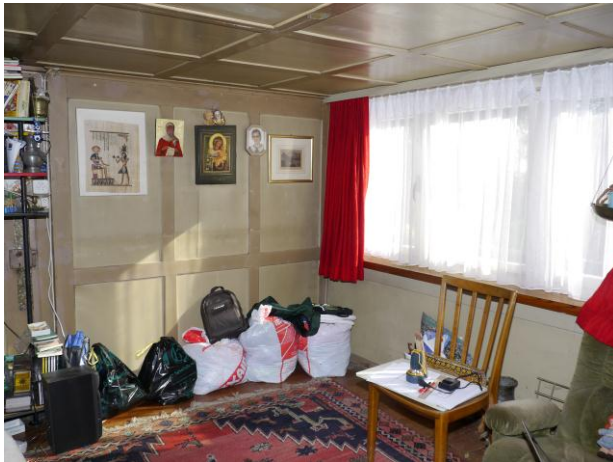
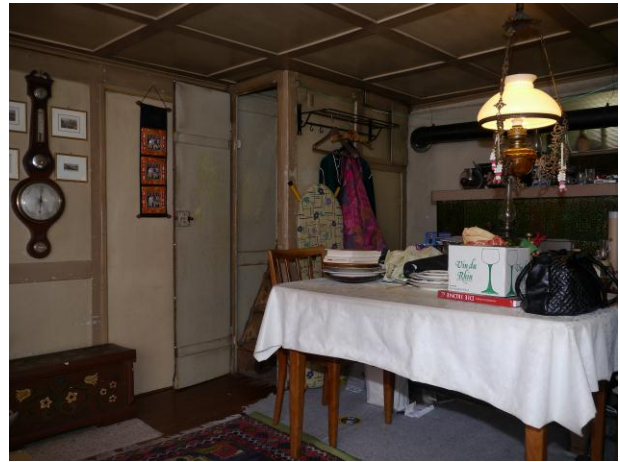
Boden: Riemenboden.

Nordwand: Feuerwand mit Ofen, Ostseite mit 6-teiligem Fenster und moderner Tür, westseitig mit Treppenaufgang (Biedermeier, mit Abstellraum unter der Treppe an der Seite).

Westwand: Biedermeier Täfer.

Südwand: dito, fünfteiliger Fensterwagen mit modernen Fensterflügeln, 2.H. 20. Jh.

Ostwand: siehe Westwand.

Decke: Biedermeier Felderdecke.

Abb. 140: Raum 0.27, Blick Richtung Südosten.

Abb. 141: Raum 0.27, Blick Richtung Nordwesten mit Treppenaufgang zu Raum 1.???

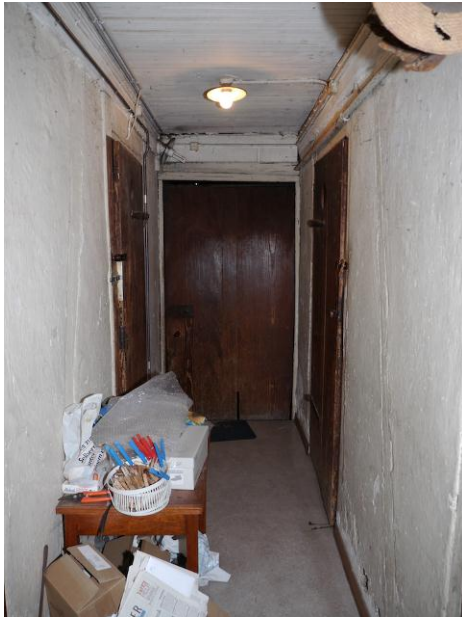
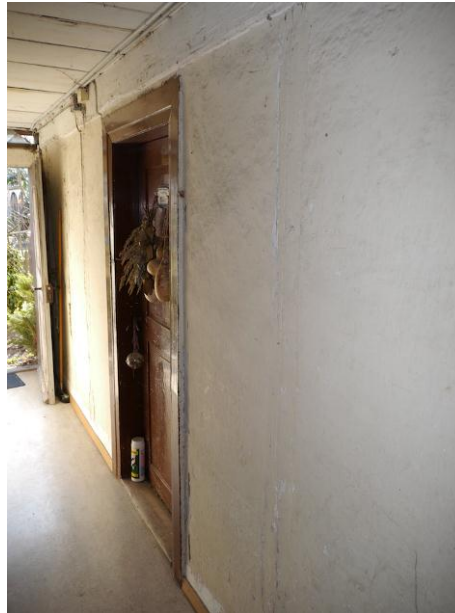
Boden: Kunststoffboden.

Nordwand: Türe zu Raum 0.16.

Westwand: feine Riegelkonstruktion einfeldrig, zwei Türdurchgänge.

Südwand: Eingangstür modern.

Ostwand: feine Riegelkonstruktion einfeldrig, drei Türdurchgänge.

Decke: Holzverbretterung.

Abb. 142: Raum 0.28, Blick Richtung Norden mit Türen des Raums 0.31 links und Raums 0.17 rechts.

Abb. 143: Raum 0.28, Blick Richtung Süden mit Türe von Raum 0.27.

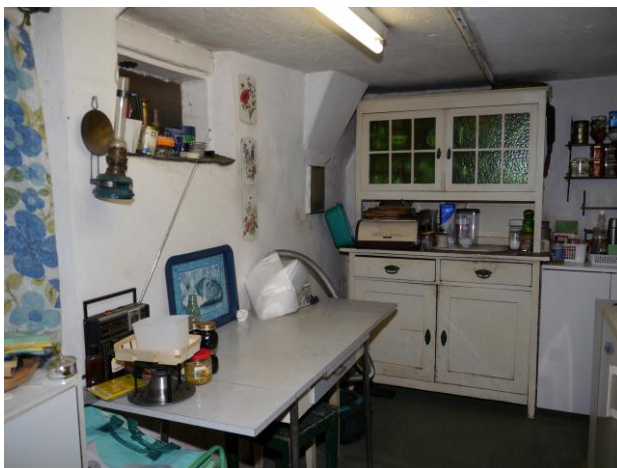
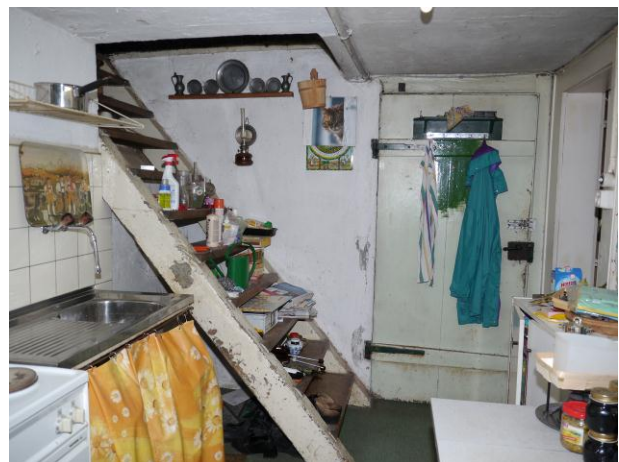
Boden: textiler Bodenbelag.

Nordwand: verputzt und Küchenzeile, massive Stiege mit Einschubbrettern ins Obergeschoss.

Westwand: verputzt.

Südwand: dito

Ostwand: Südseite Brettüre mit Klobenbänder und Kastenschloss (2.H 19. Jh.), gangseitige Aufdoppelung mit vierteiligen Türblatt.

Decke: Gips.

Abb. 144: Raum 0.29, Blick Richtung Südwesten.

Abb. 145: Raum 0.29, Blick Richtung Osten mit Türe zu Raum 0.28 (Flur) und Treppenaufgang zu Raum 1.15.

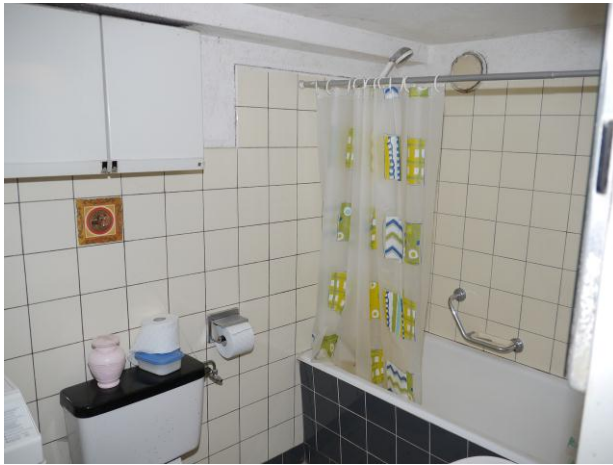
Abb. 146: Raum 0.30, Blick Richtung Nordosten.

Türe modern, Fliesen modern, Ausbau von ca. 1966.
