## GUTACHTEN ZUR SCHUTZWÜRDIGKEIT

### Wallisellenstrasse 35

### 8600 Dübendorf

| Bautypus | Bäuerlicher Vielzweckbau |

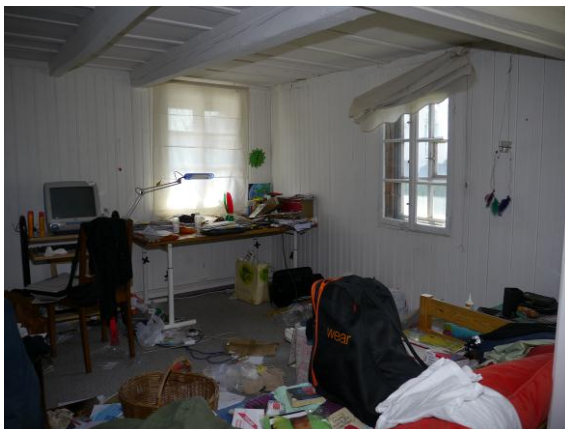
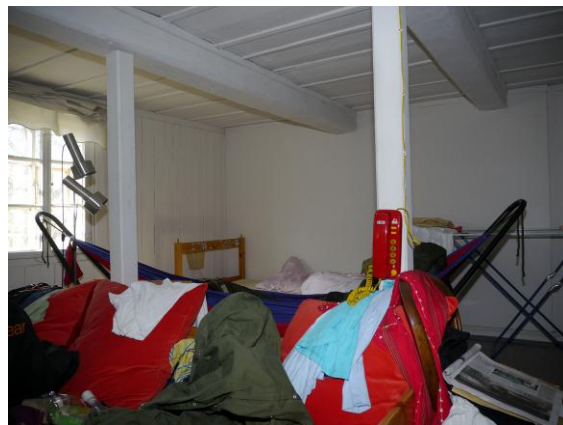
Decke: Bretterdecke mit einfachen Deckleisten (Bretter: handgehobelt).

Fenster: Südseitig dreiteilige Fenster mit Beschlagsbändern und Eichelmotiv, Ostseitig dito mit geraden Winkelbeschlägen.

Abb. 147: Raum 1.01, Blick Richtung Südosten.

Abb. 148: Raum 1.01, Blick Richtung Südwesten.

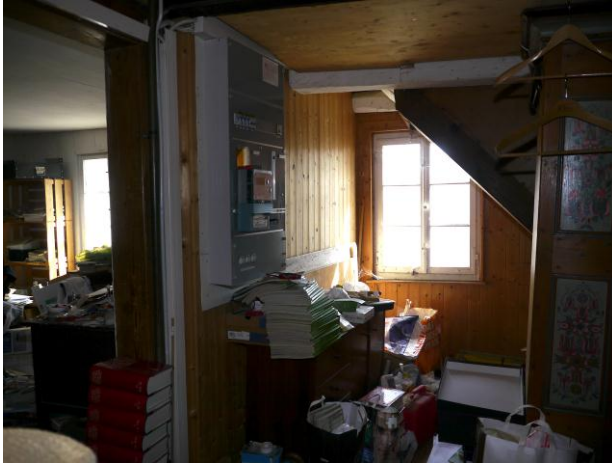
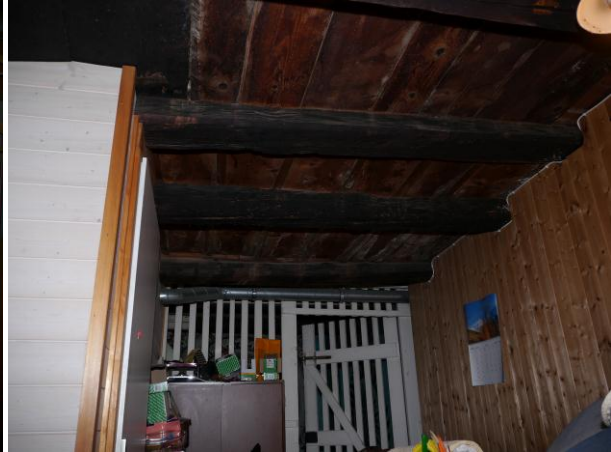
Decke: Balken mit darüber liegendem Bretterboden, teils rauchgeschwärzt.

Fenster mit geraden Winkelbeschlägen.

Abb. 149: Raum 1.02, Blick Richtung Osten.

Abb. 150: Raum 1.02, Blick Richtung Westen.

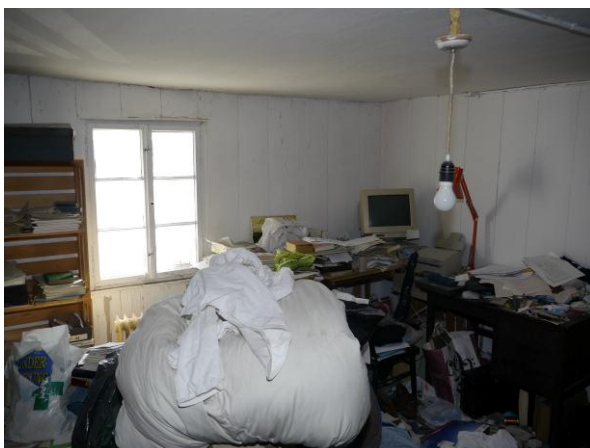
Abb. 151: Raum 1.03, Blick Richtung Südosten.

Ostwand: dito, Fensterflügel 3-teilig mit feinen Fischbändern und Knospenabschluss 2.H. 19. Jh.

Decke: Gips.

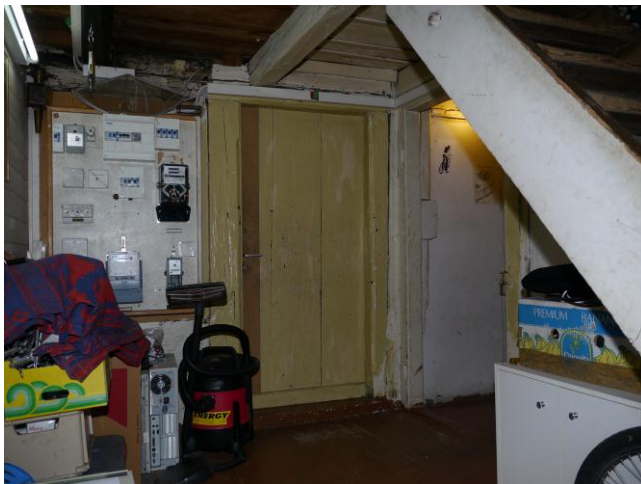
Abb. 153: Raum 1.06, Blick Richtung Süden.  
Türdurchgang zu Raum 1.07.

Ostwand: modern.

Decke: rohgesägt Bretter mit unverzierten Deckleisten.

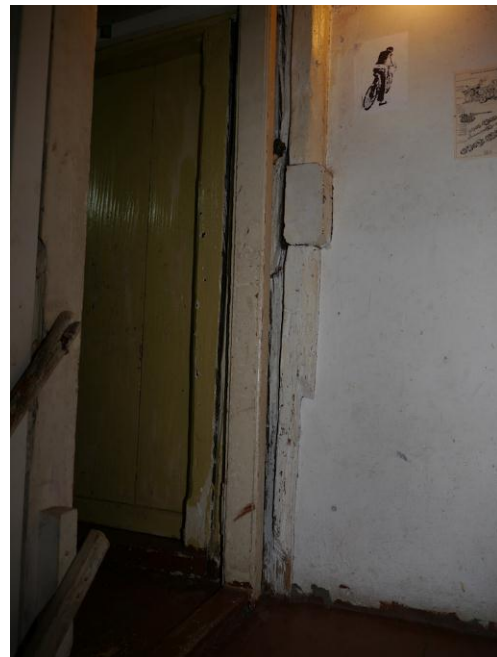
Abb. 154: Raum 0.06, Blick Richtung  
Süden. Ehemaliger Ständer der 1.  
Bauphase als nachträgliches  
Türgewände.

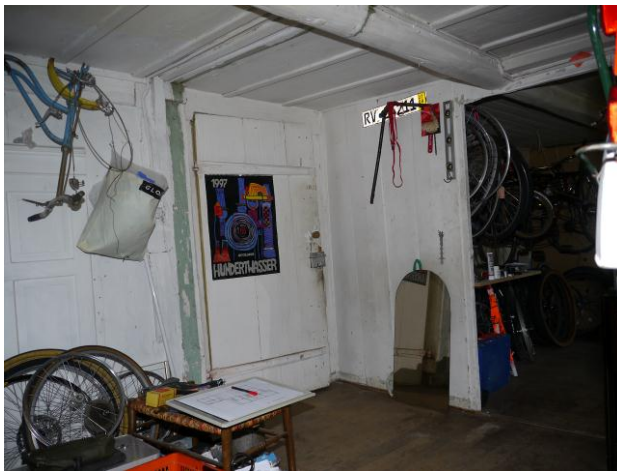
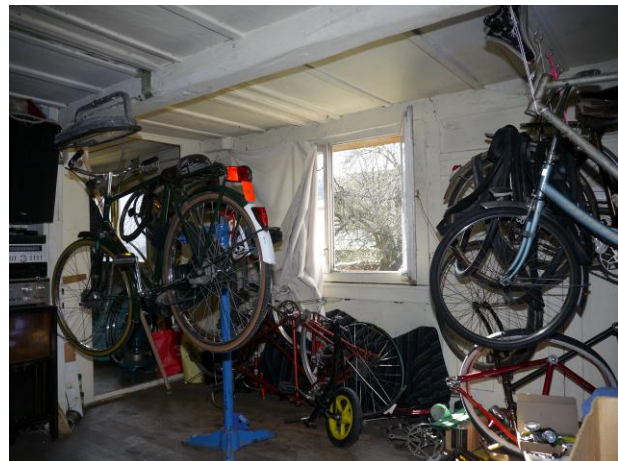
Ostwand: Bretttäfer 1.H. 19. Jh. im Norden Südteil durch nachträglich Türöffnung gestört.

Decke: Bretterdecke mit einfachen Deckleisten 1H. 19. Jh.

Abb. 155: Raum 1.07, Blick Richtung Nordosten.  
Links neben der Türe der ehemalige Ständer der 1.  
Bauphase.

Abb. 156: Raum 1.07, Blick Richtung Süden.

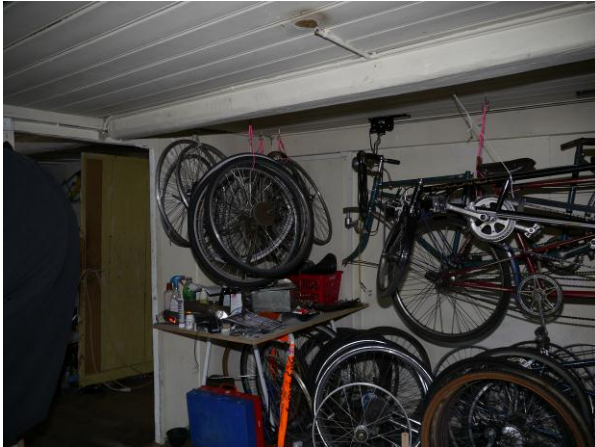
Abb. 157: Raum 1.08, Blick Richtung Nordwesten.  
Durchgang zu Raum 1.07.

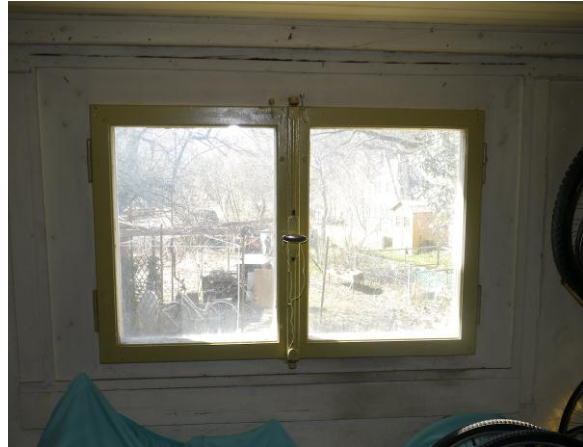
Abb. 158: Raum 1.08, Blick Richtung Süden.  
Verkleinertes Fenster.

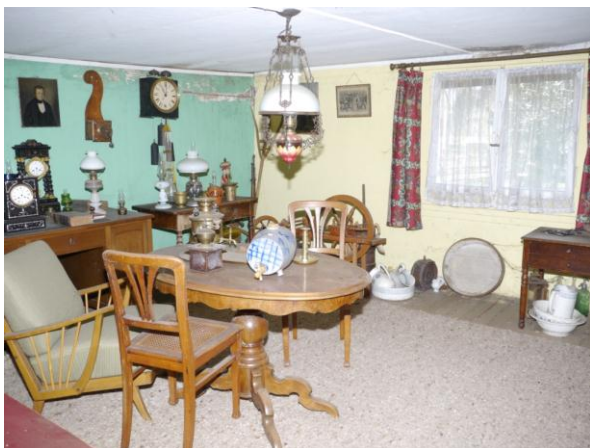
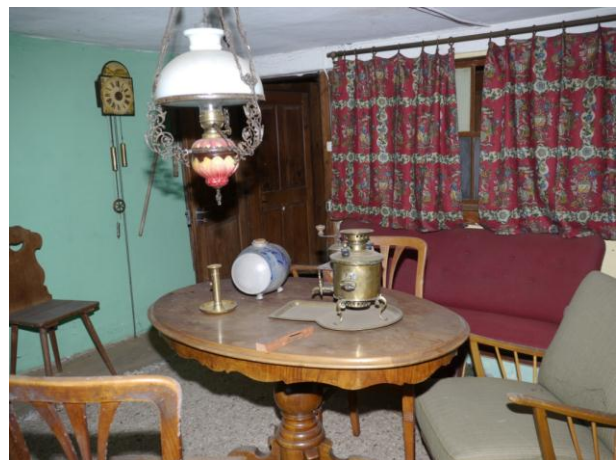
Boden: schmale Riemenbretter.

Wände ringsum verputzt.

Nordwand: breite Fensteröffnung zur Küche.

Südwand: Fenster 20. Jh.

Decke: Gips.

Abb. 159: Raum 1.09, Blick Richtung Süden.

Abb. 160: Raum 1.09, Blick Richtung Nordwesten.

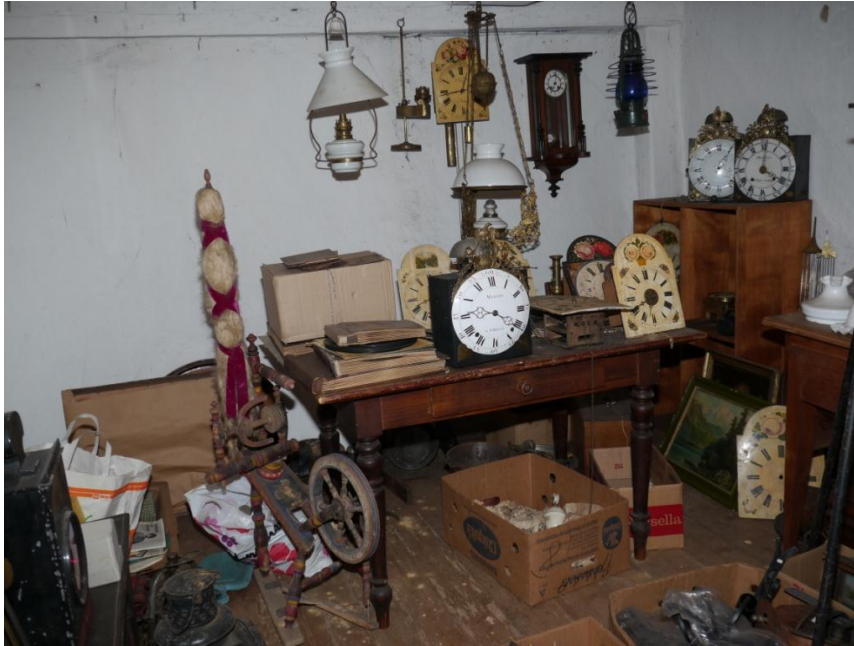
Boden: schmale Riemenbretter.

Wände ringsum verputzt.

Westwand: zweifeldrige Türe zur Raum 1.12.

Decke: Gips.

Abb. 161: Raum 1.10, Blick Richtung Norden.

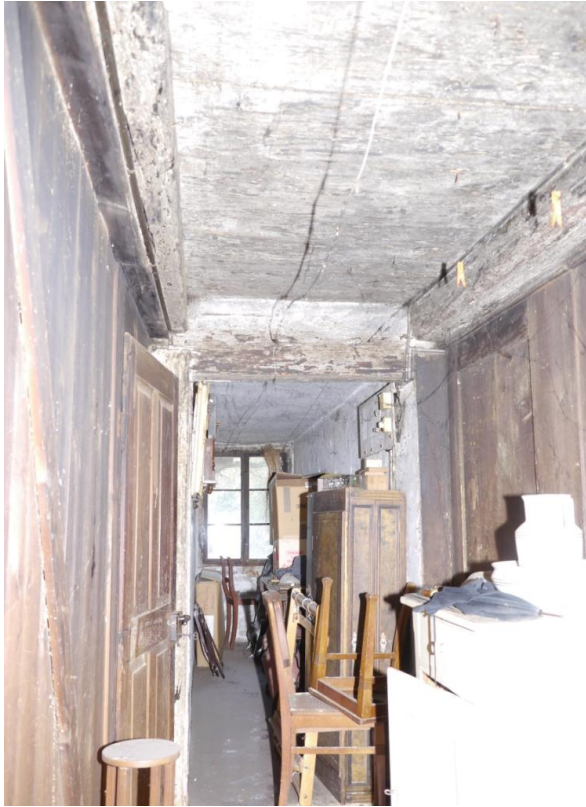
Boden: moderner Kunststoffbelag.

Nordteil: neue Bretterverkleidung 20. Jh.

Südteil: alles verputzt.

Decke: Südteil Gips, Nordteil Bretter.

Türen: südlich zu Raum 1.15 und nördlich für unter die Treppe zu Raum 0.29.

Abb. 162: Raum 1.11, Blick Richtung Süden.

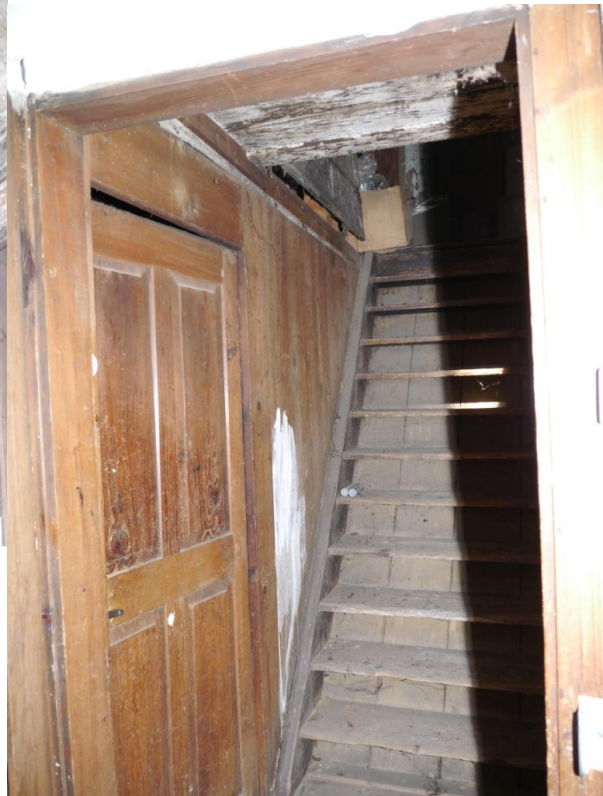
Abb. 163: Raum 1.12, Blick Richtung Norden.

Boden: schmale Riemenbretter.

Norden: Treppenaufgang.

Westwand: vierfeldrige Türe, moderne Verbretterung zu Raum 1.11.

Südwand: Türe zweifeldrig zu Raum 1.09.

Ostwand: verputzt mit Türe zu Raum 1.10.

Decke: Bretter.

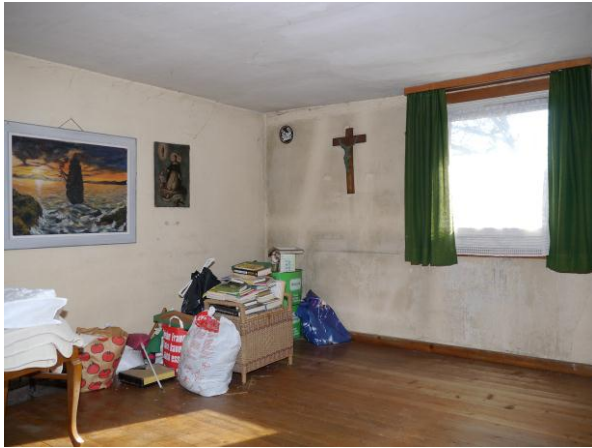
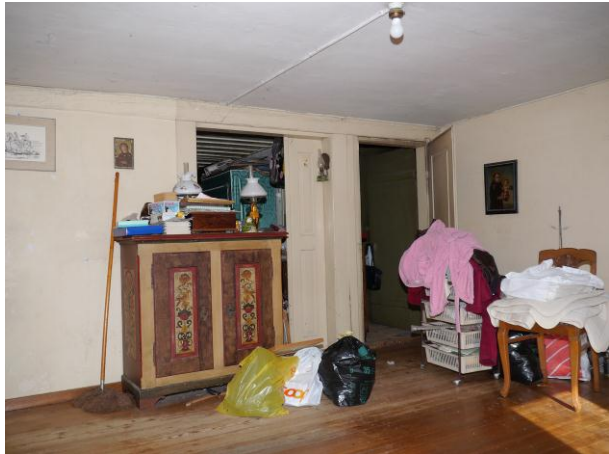
Boden: schmaler Riemenboden.

Wände: allseitig verputzt.

Nordwand: ostseitig zweifeldrige Türe mit Kastenschloss und Fischbändern zu Raum 1.15.

Mittig zweifeldrige Türe, bei der obere Teil mit Kreuzsprossen verglast ist, zu Raum 1.14.

Decke: verputzt.

Abb. 164: Raum 1.13 Blick Richtung Südosten.

Abb. 165: Raum 1.13, Blick Richtung Norden.  
Rechts Durchgang zu Raum 1.15, links zu Raum 1.14.

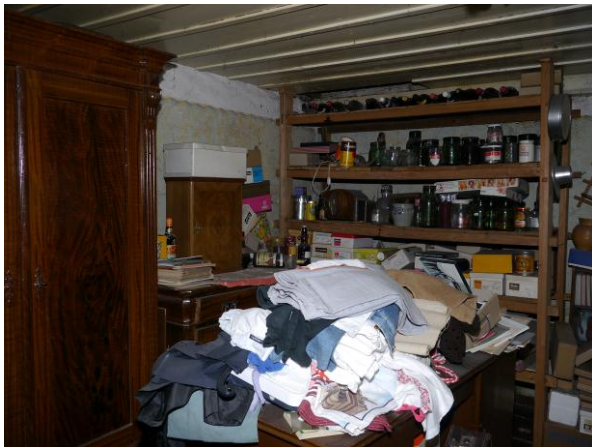
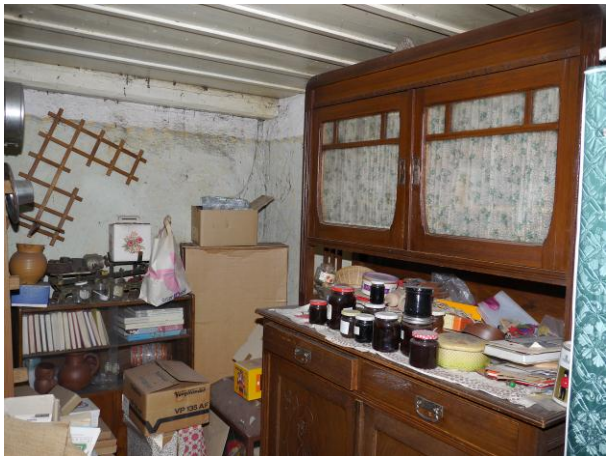
Boden: breiter Riemenboden.

Wände: allseits verputzt.

Decke: Bretterdecke mit Deckleisten.

Abb. 166: Raum 1.14, Blick Richtung Nordwesten.

Abb. 167: Raum 1.14, Blick Richtung Nordosten.

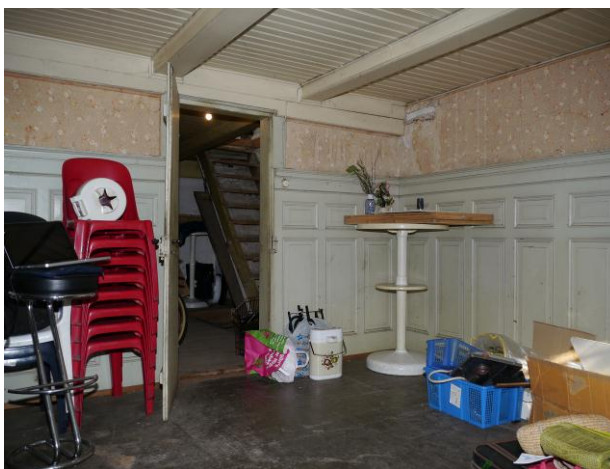
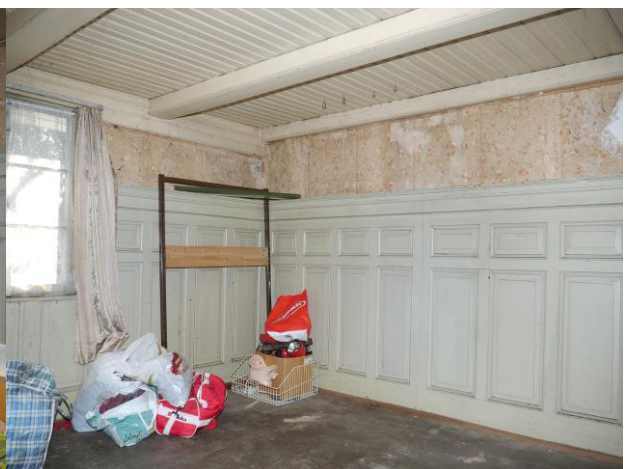
Boden: Linoleum.

Wände rundherum Brusttäfer zweifeldrig, oben Tapete.

Decke: verschalte Deckenbalken und Krallentäfer.

Nordwand: Brettertüre mit Klobenbänder zur Raum 1.17.

Südwand: mittig sechsteiliges Fenster, Fensterflügel 19. Jh. mit wieder verwendeten barocken Bandbeschlägen.

Abb. 169: Raum 1.16, Blick Richtung Nordosten.

Abb. 170: Raum 1.16, Blick Richtung Südwesten.

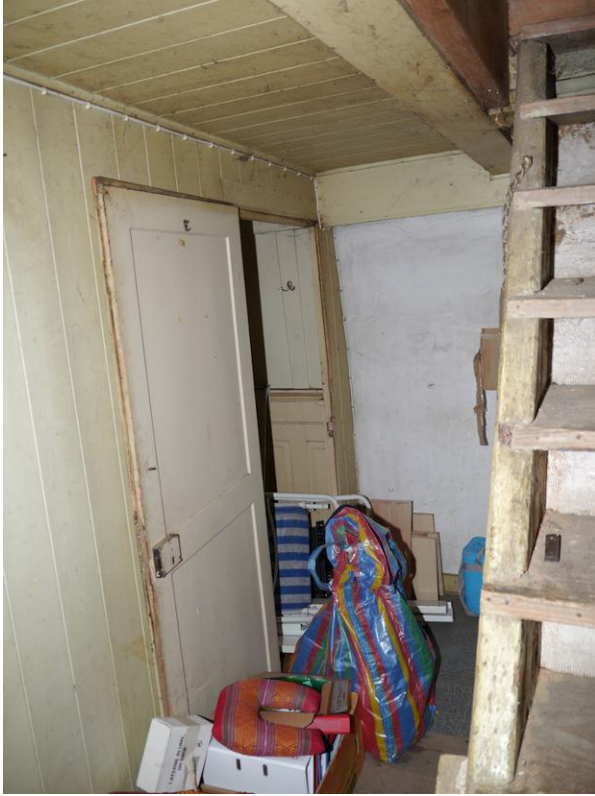
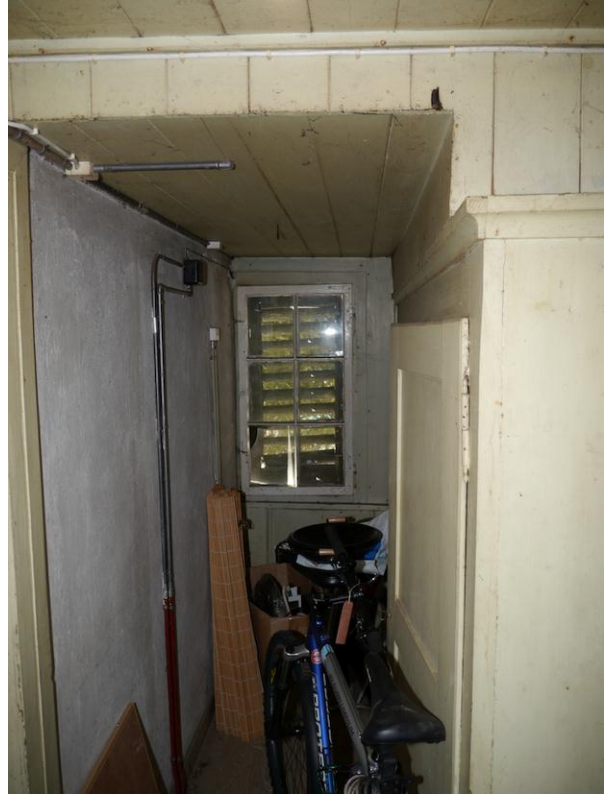
Boden: schmaler Riemenboden.

Nord, Ost und Südwand: verputzt.

Im Stichgang dreiteiliger Wandkasten 2.H. 19. Jh.

Westwand: sechsteiliges Fenster mit geraden Beschlagsbändern, 2.H. 19. Jh.

Abb. 171: Raum 1.17, Blick Richtung Norden. Links Durchgang zu Raum 1.18, rechts Treppenaufstieg zu Raum 2.12.

Abb. 172: Raum 1.17, Blick Richtung Westen.

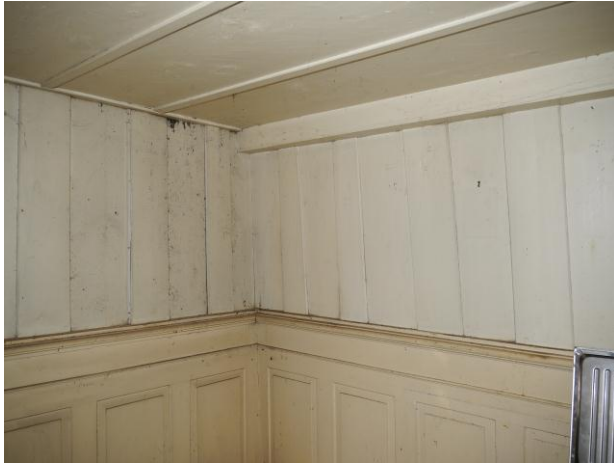
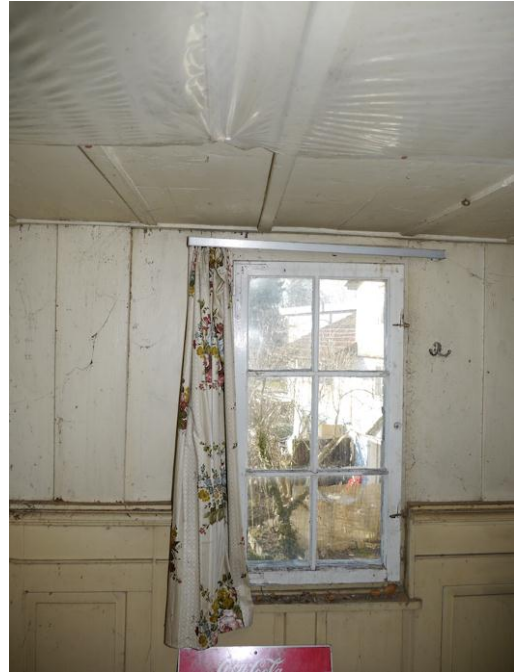
Boden: schmaler Riemenboden .

Wände: Bretttäfer und vorgesetzte Feldtäferung im unteren Teil, zweifeldrige Türe zu Raum 1.17.

Decke: Bretterdecke mit unverzierten Deckleisten.

Abb. 173: Raum 1.18, Blick Richtung Nordwesten.

Abb. 174: Raum 1.18, Blick Richtung Westen.

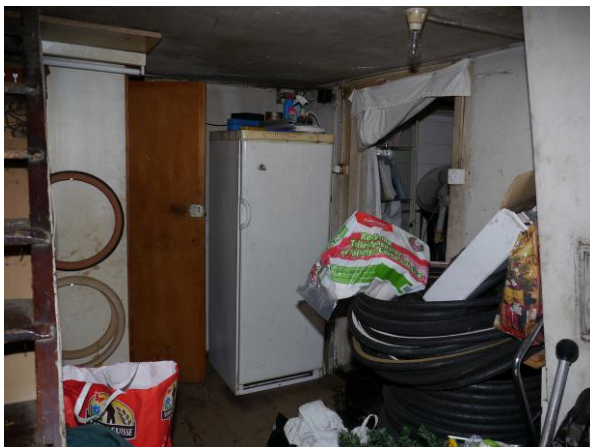
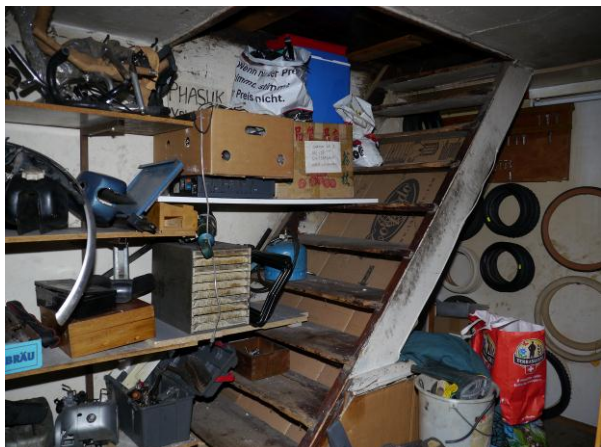
Boden: Riemenboden 19. Jh.

Wände: verputzt, nachträglicher WC Einbau 2.H. 20. Jh.

Decke: Verbretterung.

Abb. 175: Raum 1.19, Blick Richtung Westen.  
Rechts Türdurchgang zu Raum 1.20.

Abb. 176: Raum 1.19, Blick Richtung Südwesten.  
Treppenaufgang zu Raum 2.13.

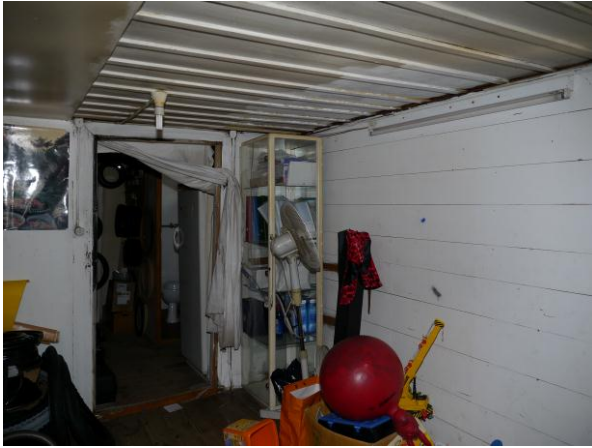
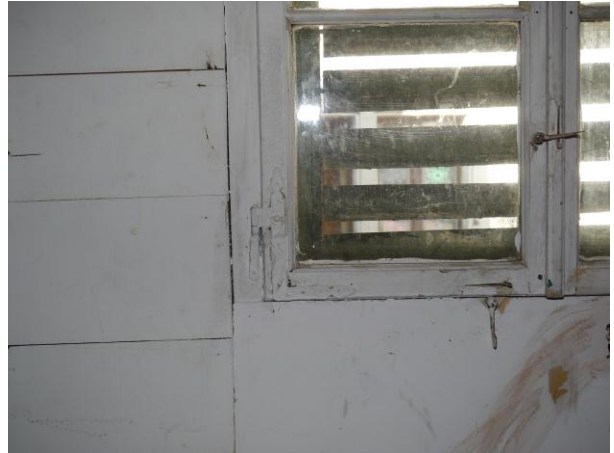
Boden: Riemenboden 19. Jh.

Alle Wände modern überformt, Türdurchgang zu Raum 1.21 verbrettert.

Decke: Bretterdecke mit unverzierten Deckleisten.

Abb. 177: Raum 1.20, Blick Richtung Südwesten.  
Durchgang zu Raum 1.19.

Abb. 178: Raum 1.20, Blick Richtung Norden.  
Eckbeschläge mit Eichelabschluss.

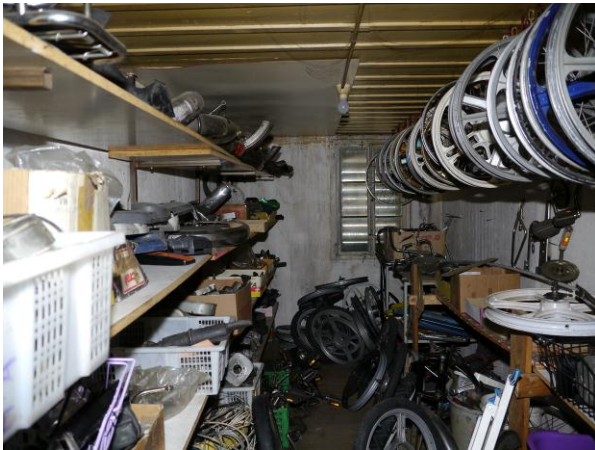
Boden: Riemenboden 19. Jh.

Wände: verputzt, Fenster geraden Beschlagsbänder, zweiteilig.

Decke: Bretterdecke mit unverzierten Deckleisten.

Raum 21/20 war wegen durchlaufender Decke einmal zusammen.

Abb. 179: Raum 1.21, Blick Richtung Norden.

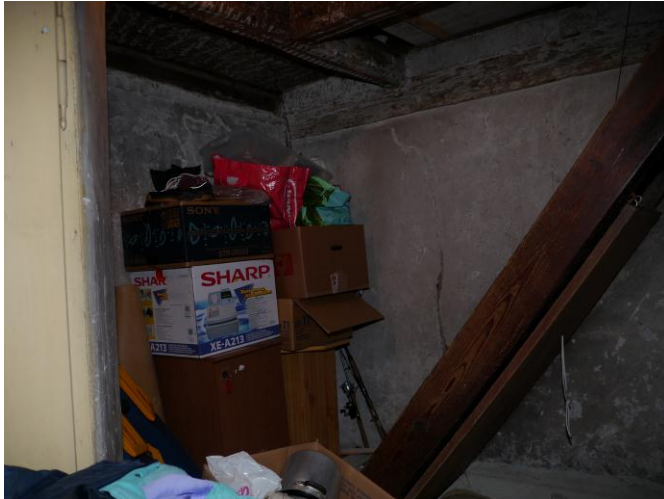
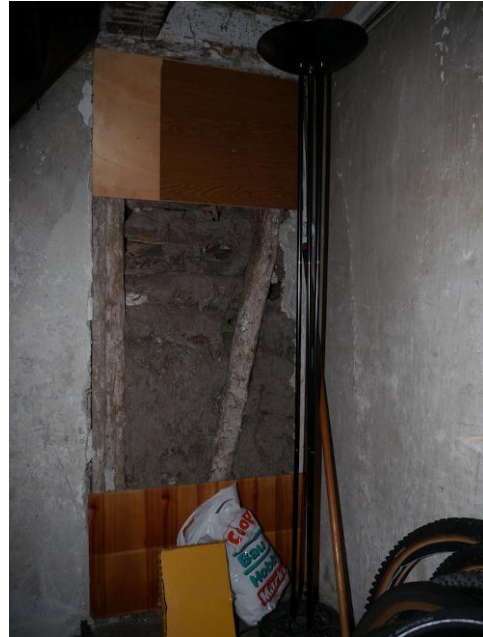
Boden: Riemenboden.

Wände: Gips.

Decke: unverdeckte Balkenkonstruktion mit Bodenbrettern des Obergeschosses.

WC Türe: riesige Fischbänder mit spez. Schliessmechanismus.

Abb. 180: Raum 1.22, Blick Richtung Südosten.  
Treppenaufgang zu Raum 2.15.

Abb. 181: Raum 1.22, Blick Richtung  
Süden. Zugemauert.

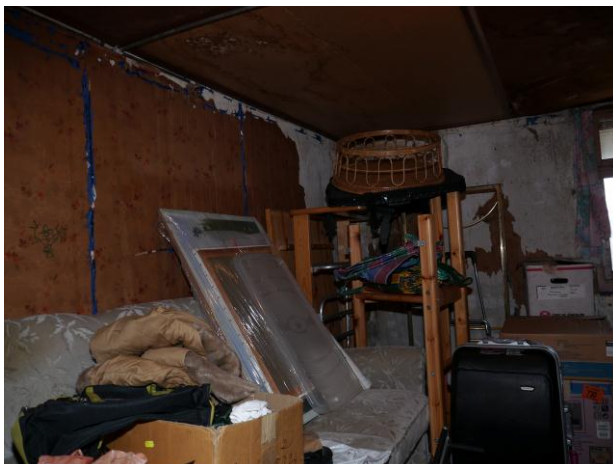
Boden: Riemenboden.

Wände: Tapete.

Decke: Pavatex.

Fenster 1.H. 20. Jh.

Türe: Brettertüre mit geraden Beschlagsbändern und genopptem Milchglas zu Raum 1.22.

Abb. 182: Raum 1.23, Blick Richtung Nordwesten.

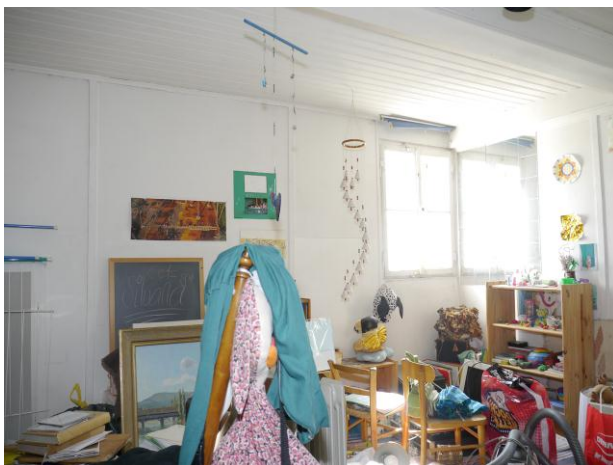
Boden: textiler Bodenbelag.

alle Wände modern überformt.

Decke: Krallentäfer zwischen Balkenlagen.

Abb. 183: Raum 2.01, Blick Richtung Südosten.

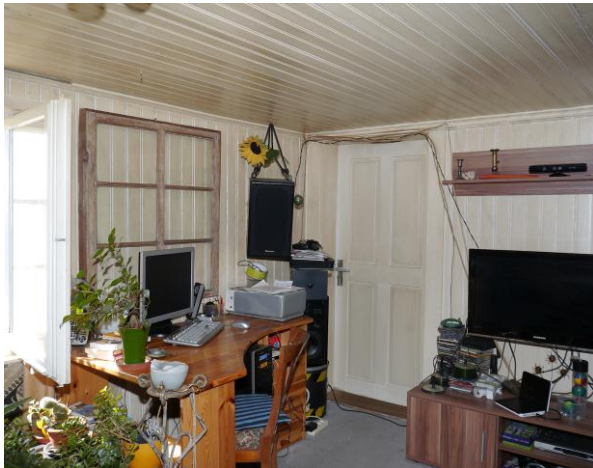
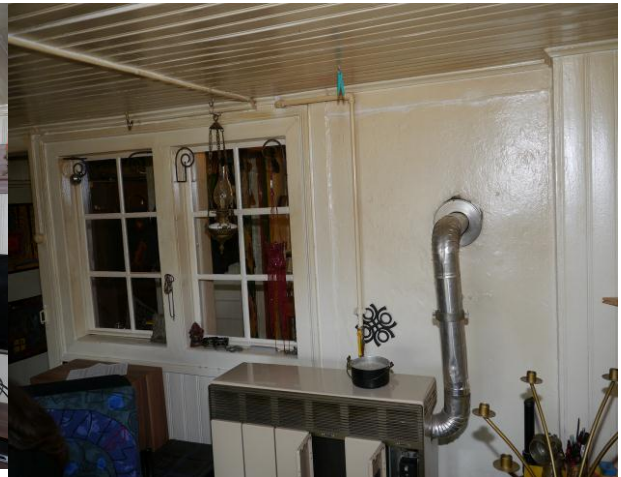
Nordwand: Krallentäfer, mittig 2x sechsteilige Fenster, Westseite vierfeldrige Türe Kastenschloss 2.H. 19. Jh. Fischbänder mit Knospenabschluss zum Flurbereich, ostseitig Feuerwand.

Westwand: Krallentäfer, südseitig vierfeldriger Türe zu Raum 2.03

Südwand: Krallentäfer, Fenster modern.

Ostwand: Krallentäfer.

Decke: Krallentäfer.

Abb. 184: Raum 2.02, Blick Richtung Nordwesten. Türe zu Flur zwischen Raum 2.05 und 2.07.

Abb. 185: Raum 2.02, Blick Richtung Norden.

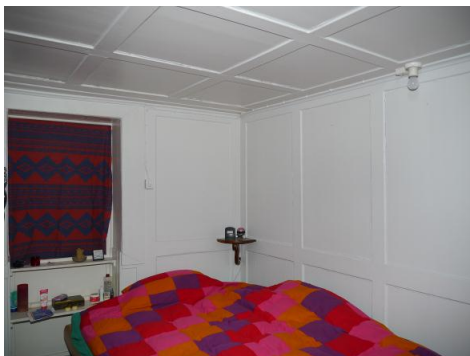
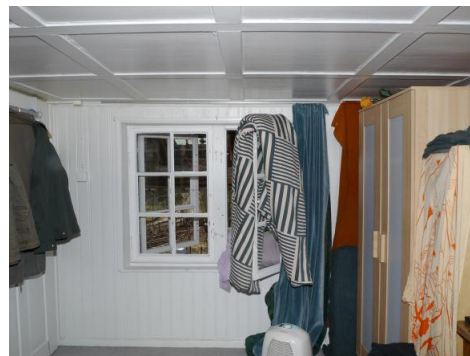
Nordwand: grossfeldriges Täfer 1.H. 19. Jh., ostseitig: ehemaliges biedermeierliches Fenster, welches im 20. Jh. zu einer Tür erweitert wurde.

Westwand: Krallentäfer 20. Jh.

Südwand: Krallentäfer 20. Jh., Doppelfenster mit sechsteiligen Fensterflügeln 1.H. 19. Jh.

Ostwand: dito wie Nordwand, Türe vierfeldrig 2.H. 19. Jh.

Decke: schmucklose Felderdecke Biedermeier 1.H. 19. Jh.

Abb. 186: Raum 2.03, Blick Richtung Nordosten. Fensteröffnung zu Raum 2.07.

Abb. 187: Raum 2.03, Blick Richtung Süden.

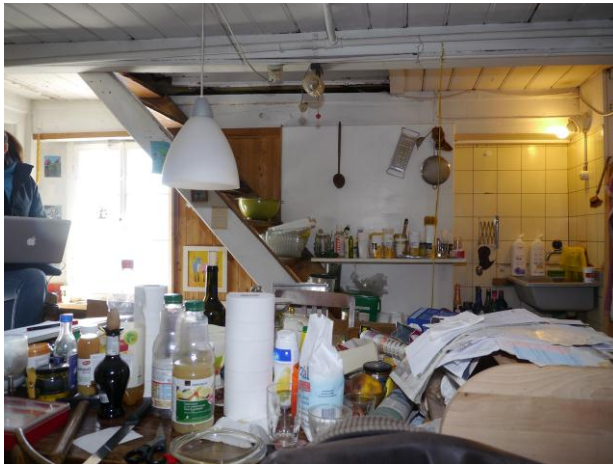
Nordwand: moderne Täferwand, Türe zu Raum 2.06.

Westwand: dito, Einbaunische im Nordteil.

Südwand: Krallentäfer, Brettertüre undatierbar.

Ostwand: modern überformt, Fenster siehe Raum 2.06.

Decke: Krallentäfer.

Abb. 188: Raum 2.04, Blick Richtung Osten.

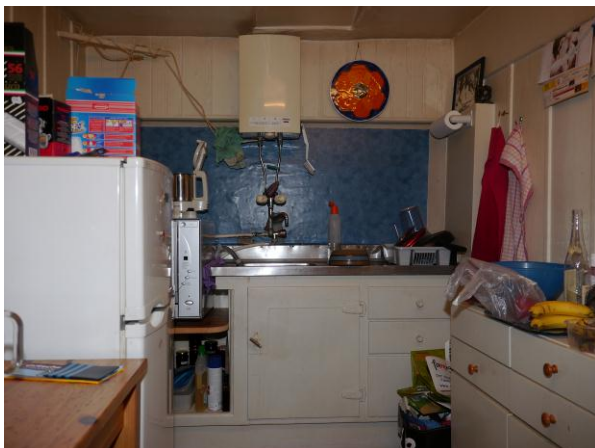
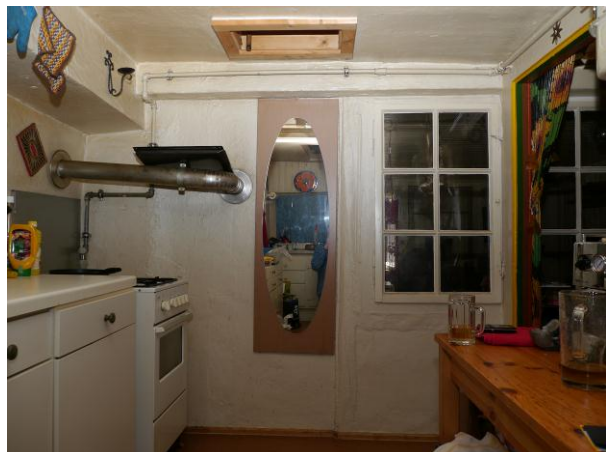
Türe zum Treppenabgang dreifeldrig um 1930.

Türe zum Treppenaufgang dreifeldrig Anf. 20. Jh.

Abb. 189: Raum 2.05, Blick Richtung Norden.

Abb. 190: Raum 2.05, Blick Richtung Süden.

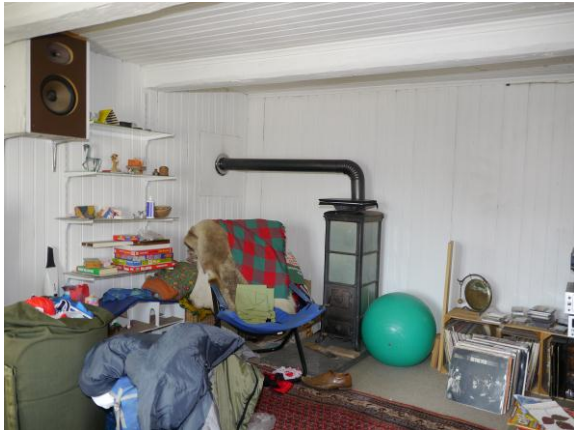
Ostwand: Krallentäfer, Fenster zweiflügelig mit geradem Beschlagsband.

Decke: Krallentäfer zwischen Balkenlage.

Abb. 191: Raum 2.06, Blick Richtung Südwesten.

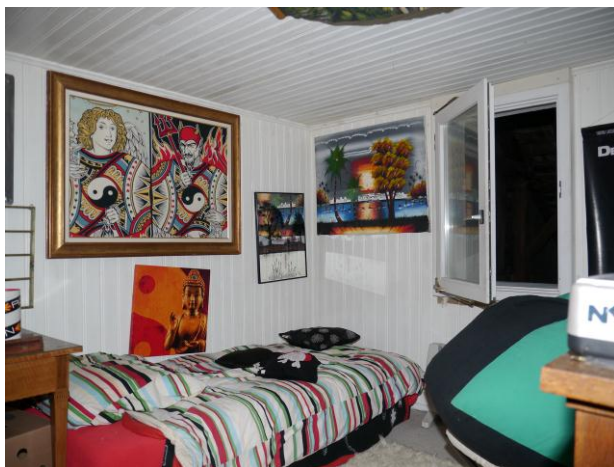
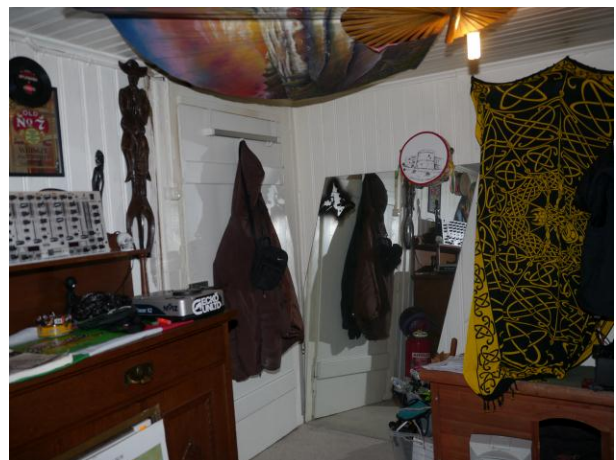
Ostwand: dito, Türe zum Flurbereich.

Decke: Krallentäfer.

Abb. 192: Raum 2.07, Blick Richtung Nordwesten.  
Fensteröffnung zu Raum 0.14 (Tenn).

Abb. 193: Raum 2.07, Blick Richtung Südosten.  
Türe zu Flur bei Raum 2.05.

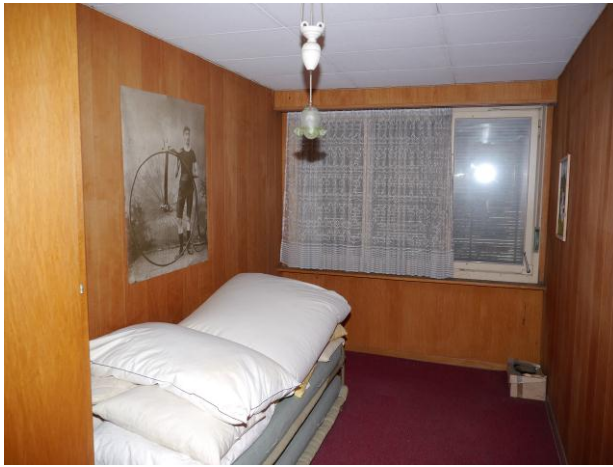
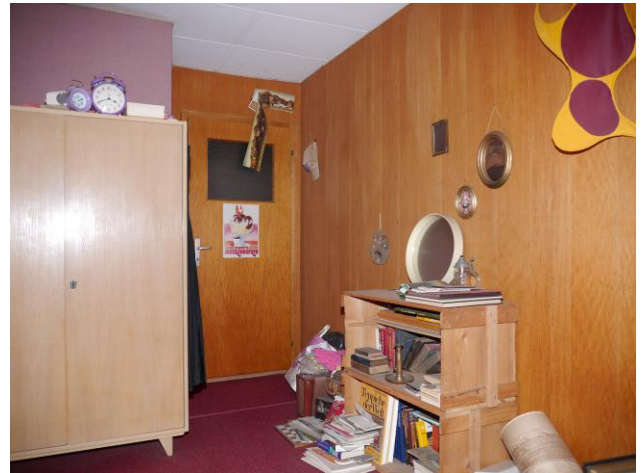
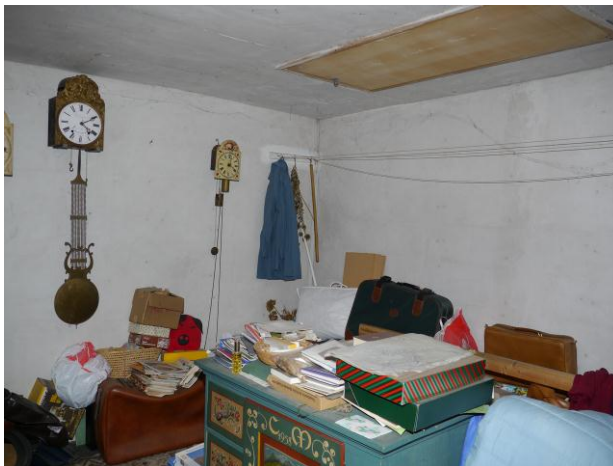
moderner Ausbau um 1966.

Abb. 194: Raum 2.08, Blick Richtung Süden.

Abb. 195: Raum 2.09, Blick Richtung Norden. Türe zu Raum 2.10.

Abb. 196: Raum 2.10, Blick Richtung Nordost.

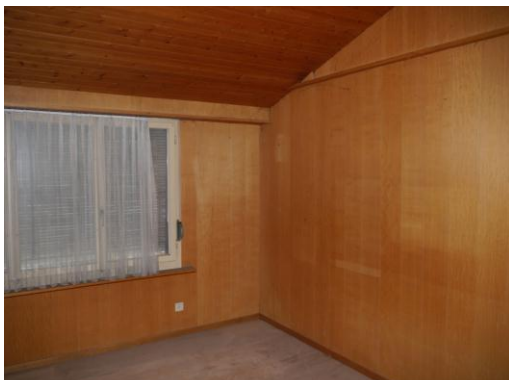
Nordwand: Westseitig Einbauschränke.

Südwand: Fenster modern dreiteilig.

Abb. 197: Raum 2.11, Blick Richtung Süden.

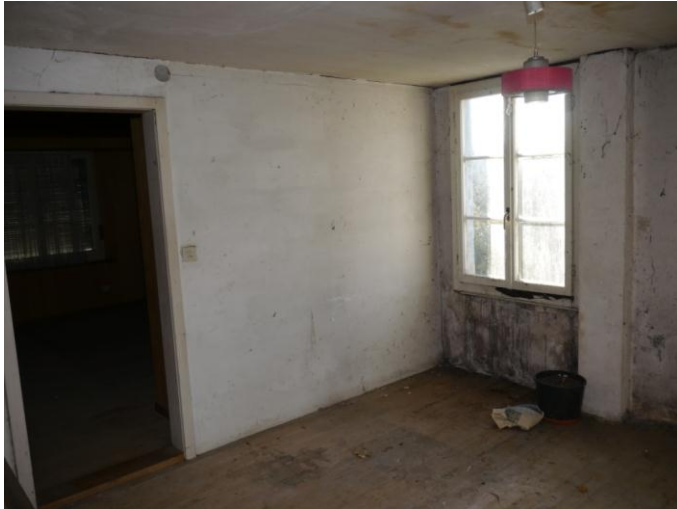
Abb. 199: Raum 2.12, Blick Richtung Südwesten.

Boden: schmaler Riemenboden.

Alle Wände mit Gips.

Westwand: Fenster modern.

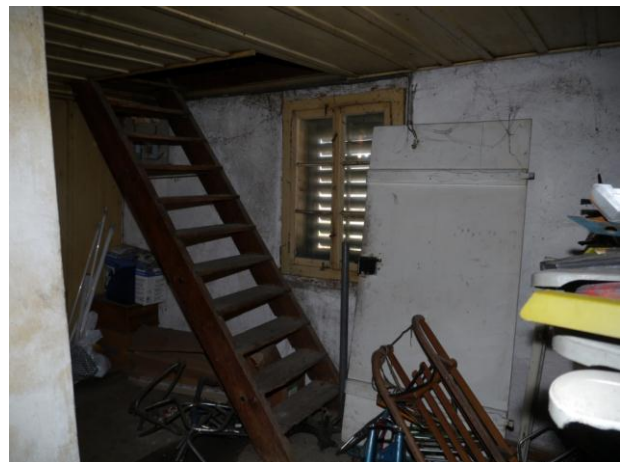
Abb. 201: Raum 2.13, Blick Richtung Westen.

Boden: Riemenboden.

Südwand: Bretterverschalung mit unverzierten Deckleisten.

Nordwand: sichtbare Mittelpfette, Bretttertüre zu Raum 2.14.

Restliche Wände: alle vergipst.

Decke: Bretterdecke mit unverzierten Deckleisten.

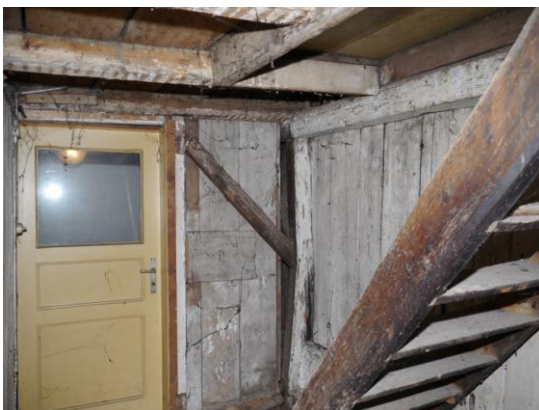
Abb. 203: Raum 2.15, Blick Richtung Osten.

Ostwand: Bretterverschlag mit dreifeldriger Tür (mittleres schmaler) zu Raum 2.17, oberster Teil verglast.

Decke: unverdeckte Balkenkonstruktion mit Brettern des Dachgeschosses.

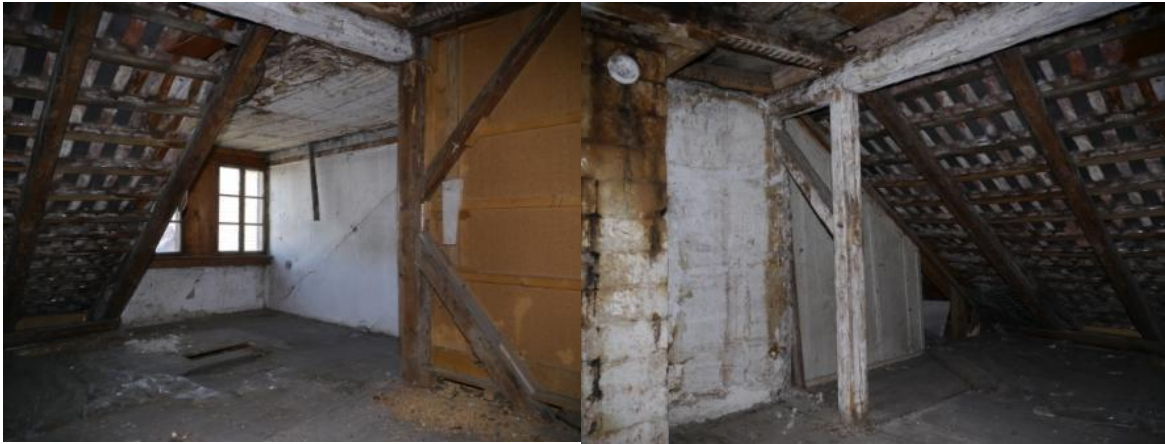
Decke: unverdeckte Balkenkonstruktion mit Brettern des Dachgeschosses.

Türe: 2-feldrig mit Klobenbändern.

Abb. 205: Raum 2.16, Blick Richtung Norden zur Lukarne.

Abb. 206: Raum 2.16, Blick Richtung Westen zum Raum 2.14.

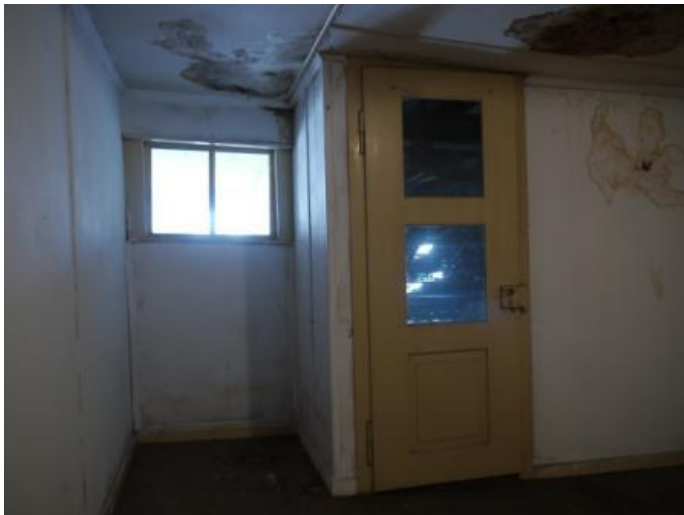
Abb. 207: Raum 2.17, Blick Richtung Norden, Türe zu Raum 2.18.

Decke: Pavatex.

Türe: dreifeldrige Türe, obere beiden verglast.

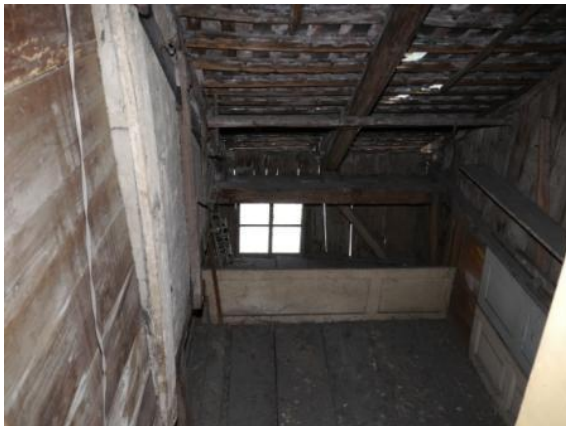
Abb. 208: Raum 2.18, Blick Richtung Norden.

Unausgebauter Abstellraum über dem Tenn.
