**Stadt Dübendorf**

## **Wohnhaus mit Werkstatt und Laden, Wallisellenstrasse 12**

Liegenschaft: Wallisellenstr. 12, 8600 Dübendorf

Denkmalpflege Gutachten: Markus Fischer, Zürich; November 2014

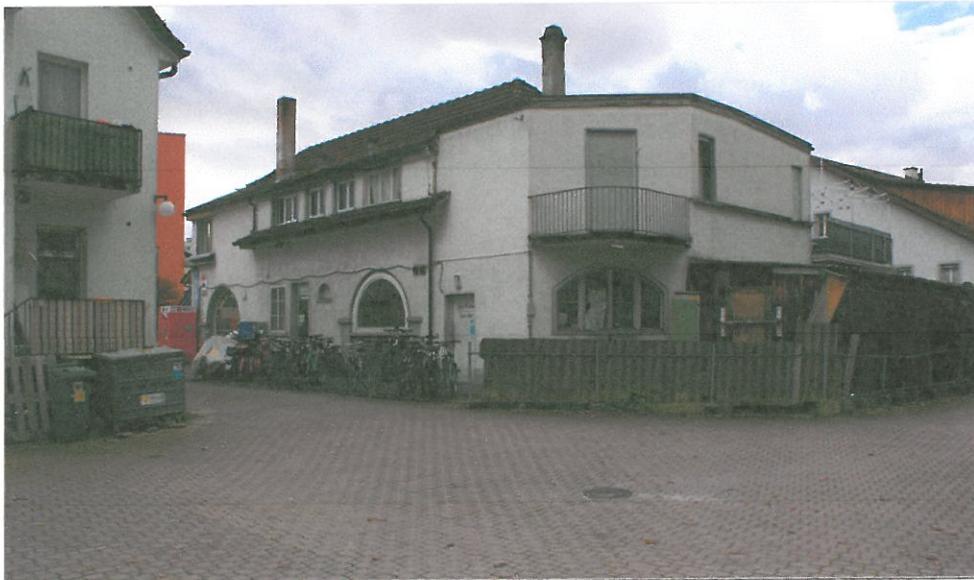
Ansicht Nordost mit dem  
zweigeschossigen Anbau von  
1933/34

Die Erweiterung betraf einen rückwärtigen Anbau von 4 m Tiefe, der wegen der Parzellengrenze an der Nordostecke um 45° abgeschrägt werden musste. In den folgenden Projekten wurde offenbar darum gestritten, ob in den Obergeschoss der Grenzabstand an dieser Ecke überschritten werden durfte. Realisiert wurde schliesslich ein kleiner Balkon. Im Erdgeschoss diente der Anbau für die Vergrößerung der Werkstatt, im Obergeschoss der neu geschaffenen Wohnung,

welche anstelle der Malschule eingebaut wurde. Der rückwärtige Anbau wurde mit einem Flachdach versehen, während das bestehende Dach teilweise belassen wurde. Die Dachfläche ab Kehlboden musste allerdings auf beiden Stirnseiten angehoben werden, um die nötige Raumhöhen zu erreichen. Auf der Südseite wurden zwei Übereckfenster eingebaut, die mit einem Balkon verbunden wurden. Die Süd- und Ostfassade präsentiert sich deshalb heute als Mischform dieser beiden Bauetappen.

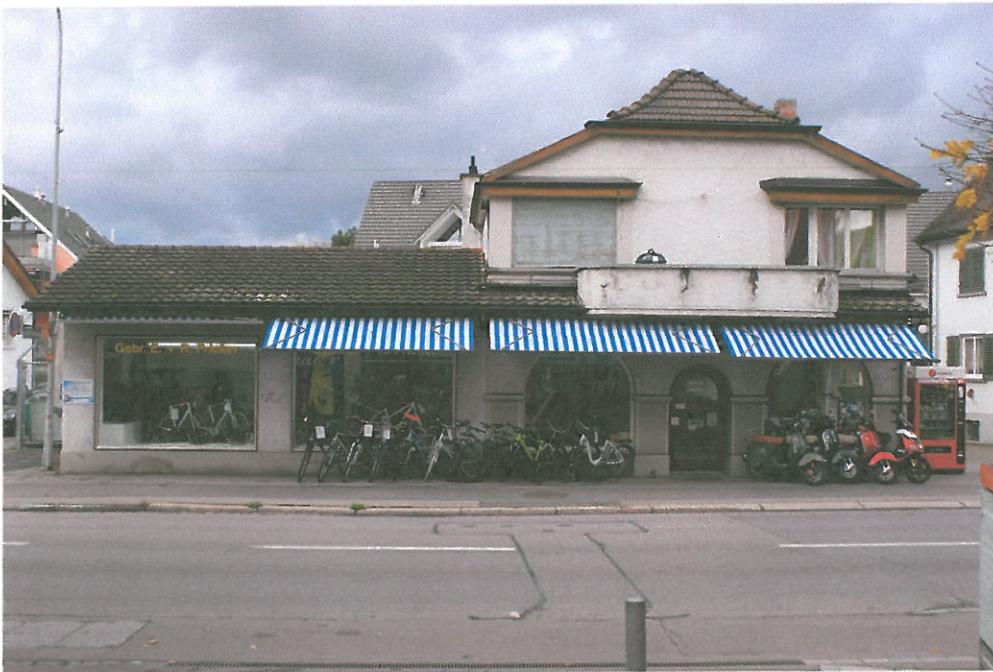
Der neue Besitzer H. Widmer liess 1947 gegen Westen einen eingeschossigen Ladenanbau mit 5,6 m Tiefe und 8 m Länge erstellen. Der Bau wurde gegen die Strasse mit zwei rechteckigen Schaufenstern versehen und mit einem flach geneigten Satteldach gedeckt. Das strassenseitige Vordach wurde über den Altbau verlängert, allerdings unterbrochen vom bestehenden Balkon. Geplant war die Anpassung der beiden bestehenden Rundbogenöffnungen zu rechteckigen Schaufenstern wie beim neuen Anbau, wie eine Perspektive zeigt. Dies wurde allerdings nie realisiert. Die Pläne sind von M. Höhn, Architekt in Dübendorf<sup>3</sup> unterzeichnet.

Südfassade mit Ladenanbau  
von 1947

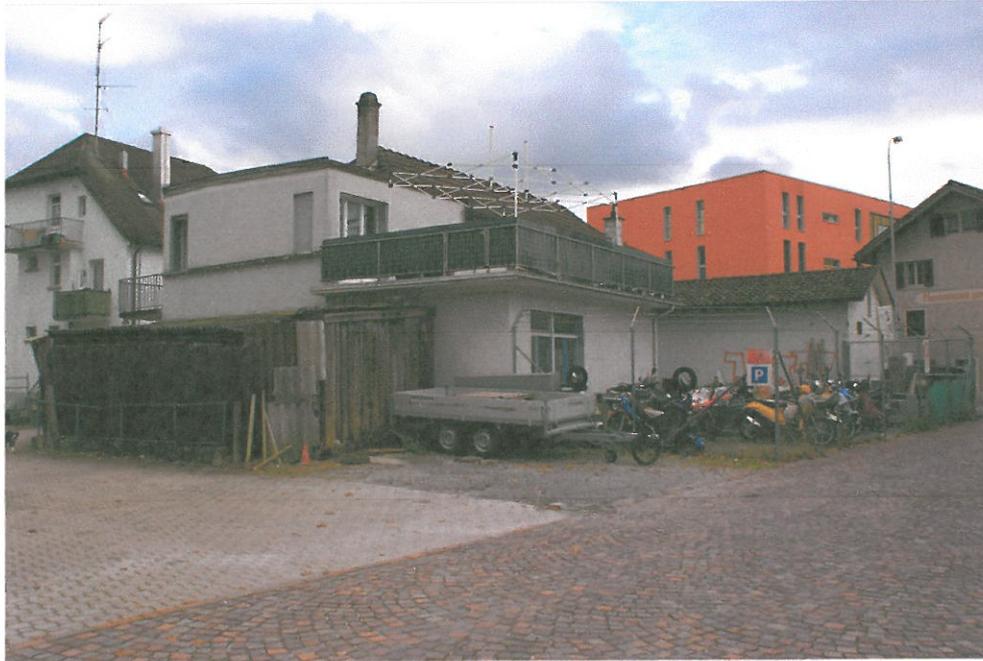
1955 wurde an der Nordwestecke eine Garage mit 4,5 m Breite und 6 m Tiefe erstellt und mit einem Flachdach gedeckt. Die Garage wird heute als Werkstatt genutzt.

Ansicht Nordwest mit  
Garagenanbau von 1955

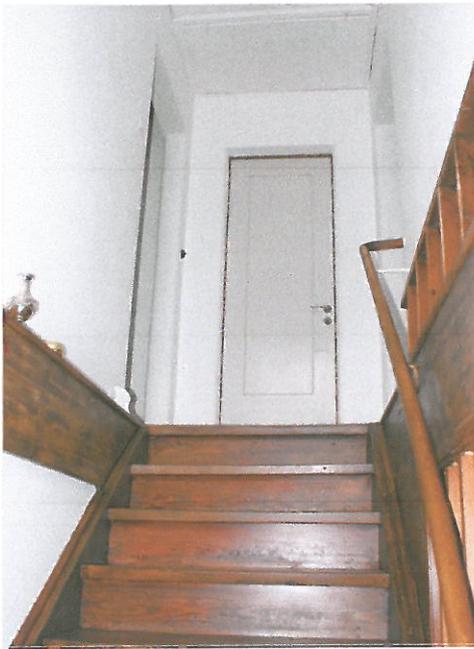
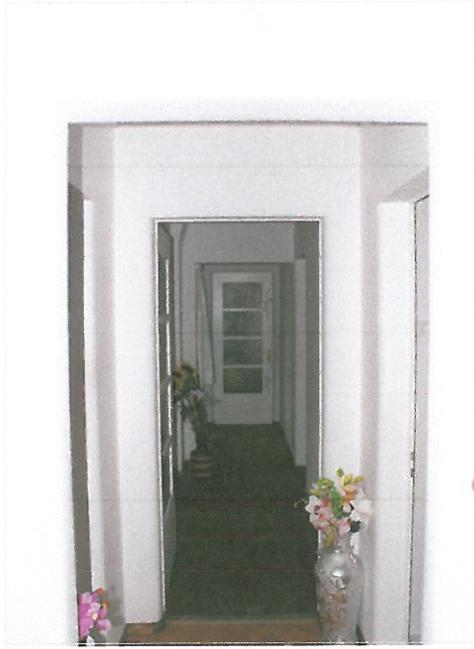
Das ursprünglich im Obergeschoss liegende Malatelier wurde wie erwähnt zu zwei Wohnungen umgebaut. Aus dieser Bauphase sind die Zimmer- und eine Wohnungstüre erhalten, ebenso die Holzterasse. Küchen- und Sanitärräume wurden erneuert.

Links: Treppenaufgang zu Wohnung.  
Rechts: Korridor Wohnung.

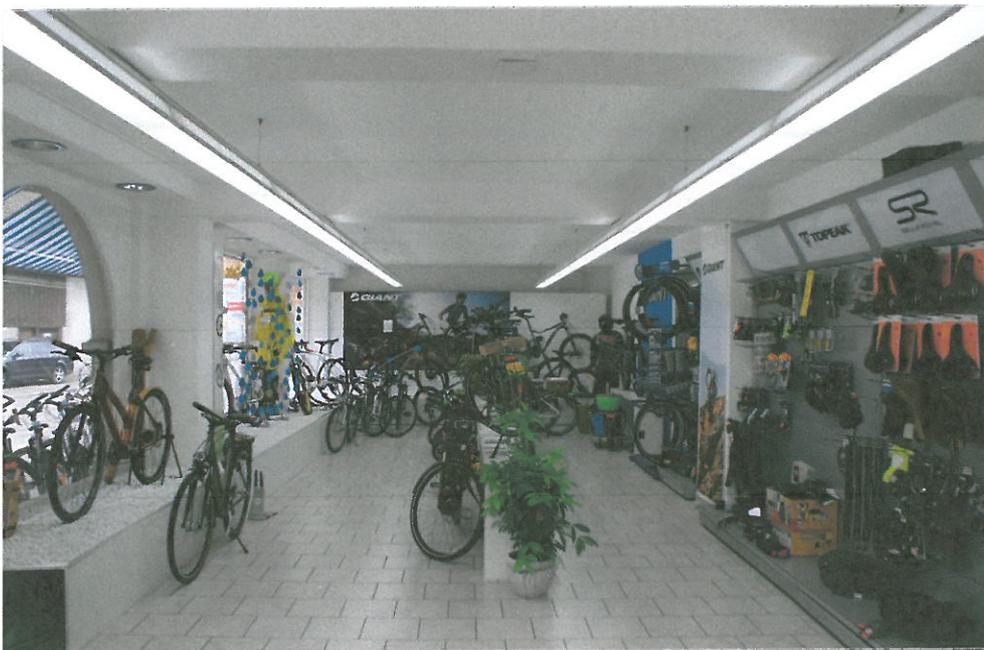
Vom Altbau 1924 finden sich im Innern keine Spuren. Die ursprünglichen beiden Ladenräume wurden 1947 aufgehoben und mit dem Anbau zu einem Raum vereinigt. Heute zeigt sich der Laden in einem neuzeitlichen Ausbaustandard.

Ladenlokal
